DRIFT OG VEDLIGEHOLDELSE

A/B Matosa

Statholdervej 13 - 17
Slotsfogedvej 5 - 7
Frimestervej 46
2400 København NV
03. Juni 2008

Ai · gruppen
arkitekter MAA & ingeniører FRI

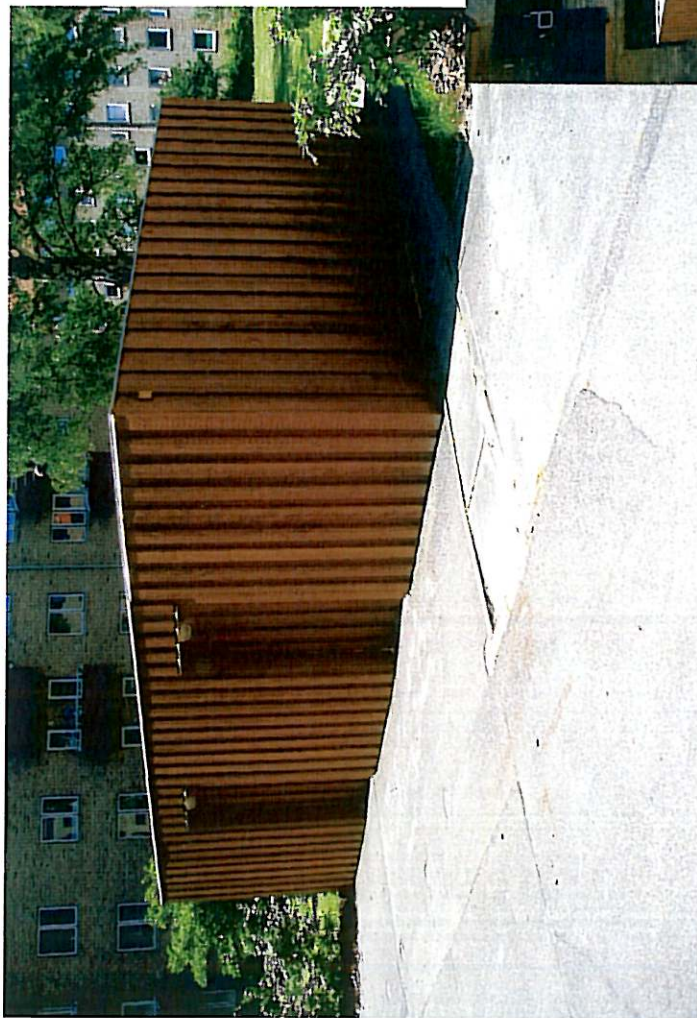
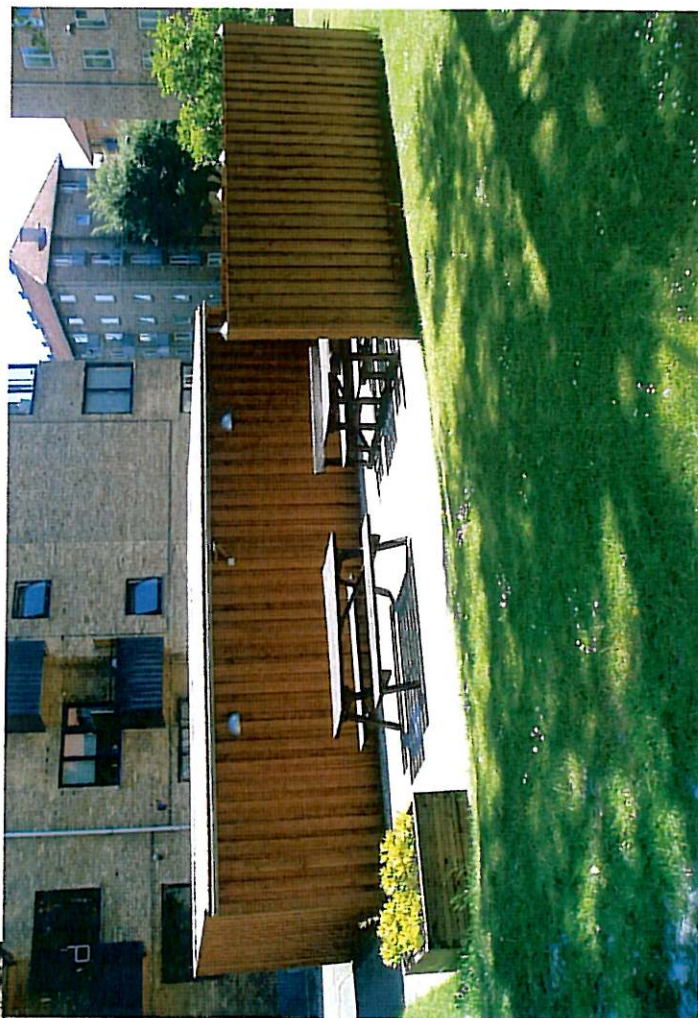
(20)1.01 Sekundære bygninger
I ejendommens gård
Cykel- og redskabsskur

Cykelskur m.v. er af nyere dato og fremstår i god stand. Beboersjak vedligeholder skuret når dette forekommer nødvendigt.

Tilstandsbeskrivelse: Cykelskuret er i god stand.
Tagfladen afvandes med tagrende og nedløb.

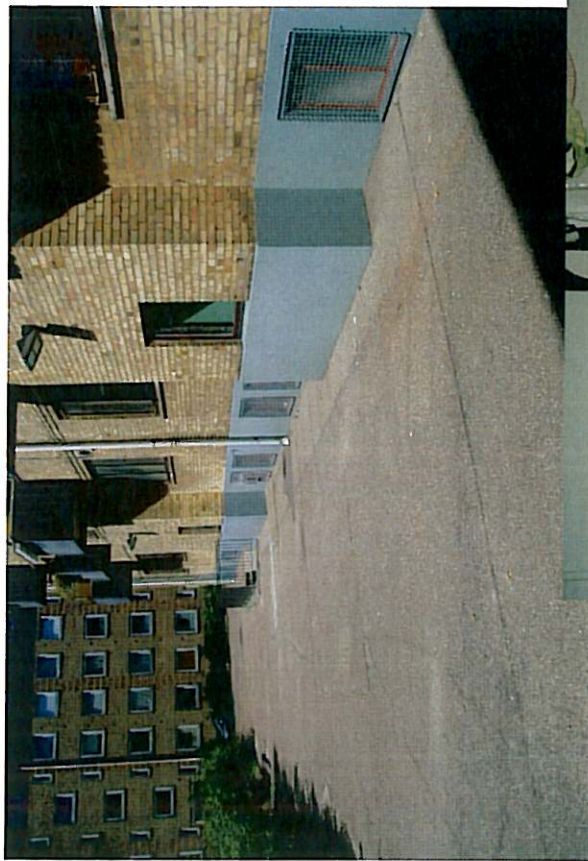
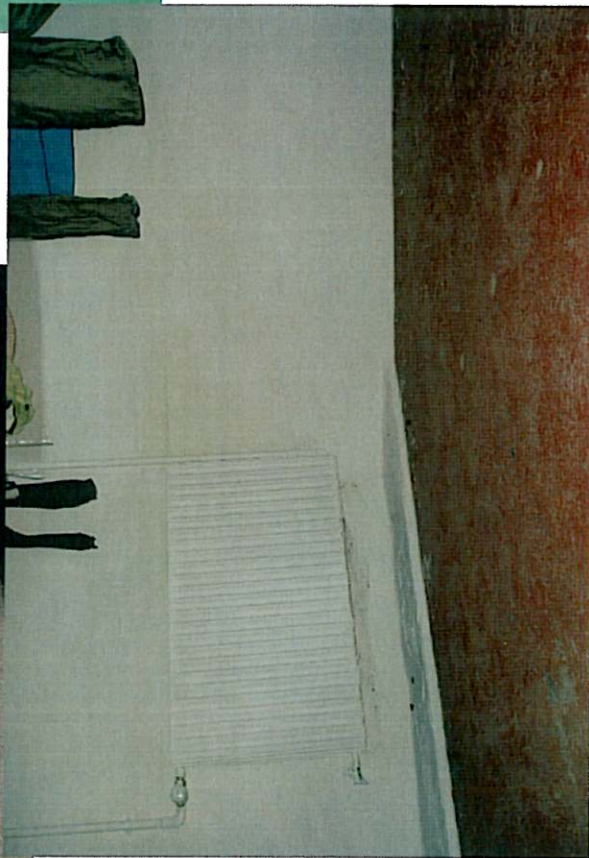
(21)1.01 Kælderydervægge
Hele ejendommen
Klimaskærm

Ejendommen er med fuld kælder som formemmes tør. Kælderydervægge vurderes generelt i god stand og fremstår, i de besigtigede kælderum, uden større fugtproblemer. I teknikrummet ses vandskader under lyskasser. Enkelte sætningsrevner forekommer i kælderydervægge. Beboersjak vedligeholder malede overflader når dette forekommer nødvendigt og derfor er aktiviteter ikke medtaget på bygningsdelskortet.

Udvendigt ses enkelte sætningsrevner, men intet ud over det normale.

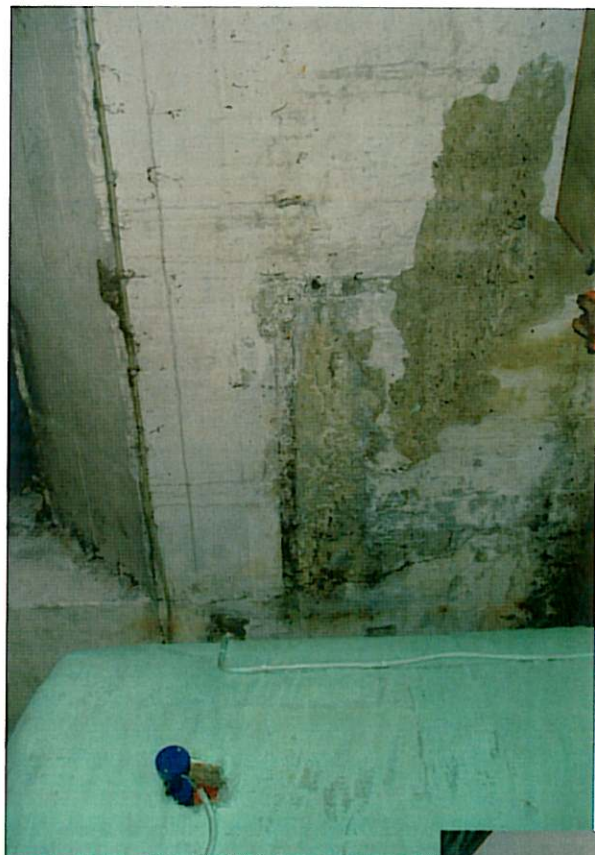
I varmerummet ses vandskader på ydervægge og årsagen er formentlig de tilknyttede lyskasser.

Vandskader i varmerum

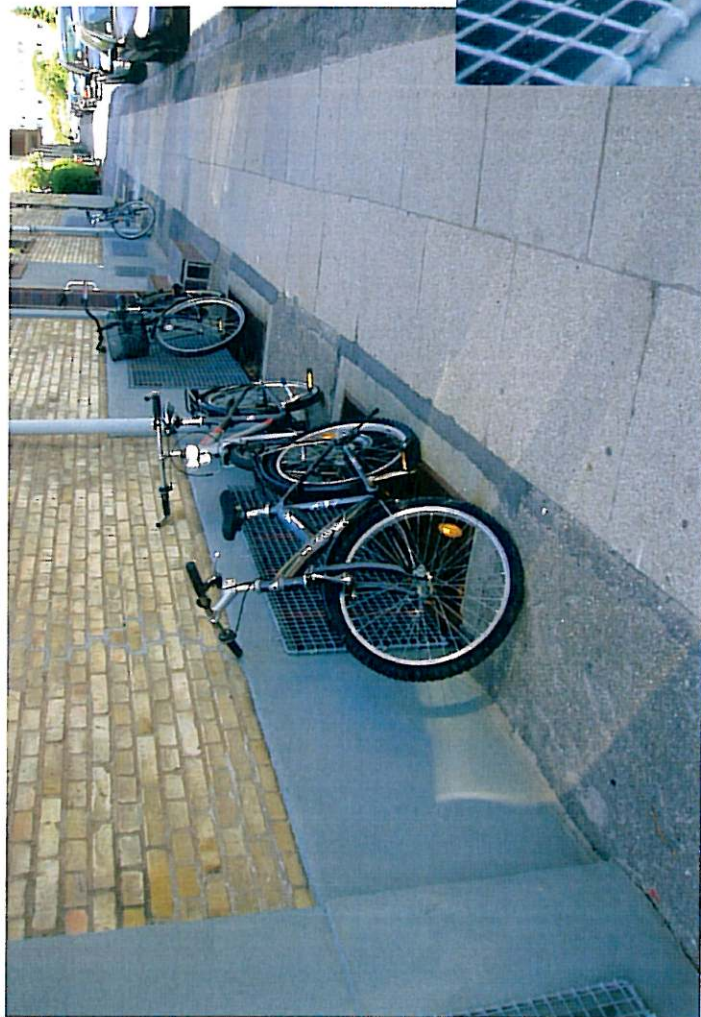
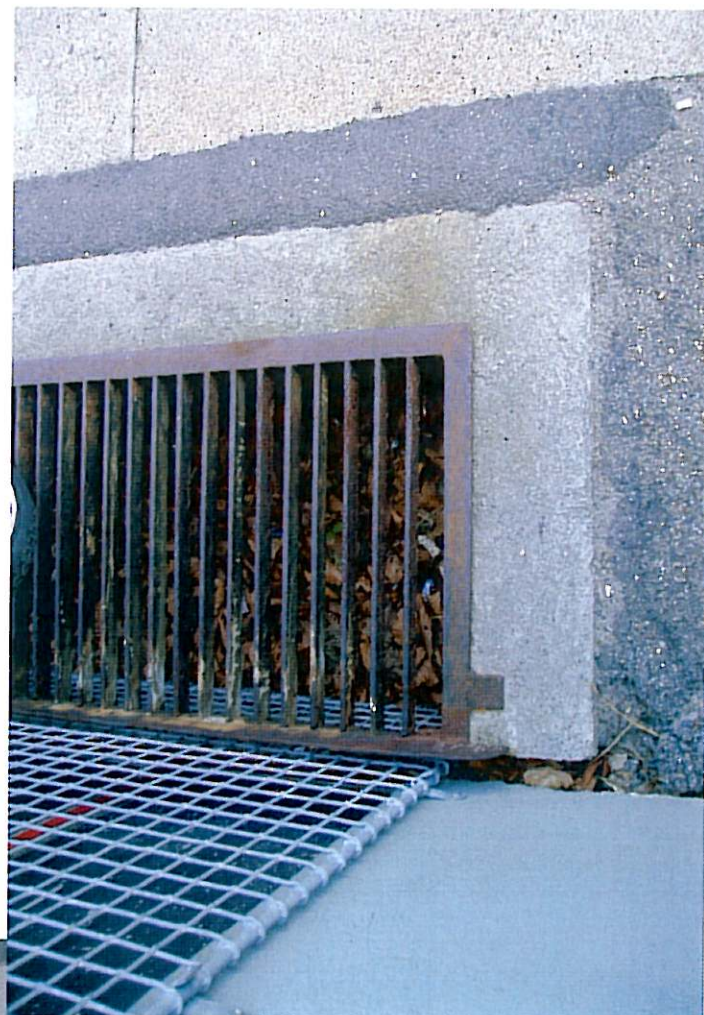
(21)2.01 Lyskasser
Ved varmerum i kælder
Lysindtag

På ejendommen findes 2 lyskasser i tilknytning til teknikrummet. Lyskasserne har sat sig en del og er fyldt med løvfold. Tilstanden bør vurderes nærmere og evnen til at bortlede vand bør også efterprøves. Konklusionen kan udløse en udskiftning af lyskasser som ikke er medtaget på bygningsdelskortet.

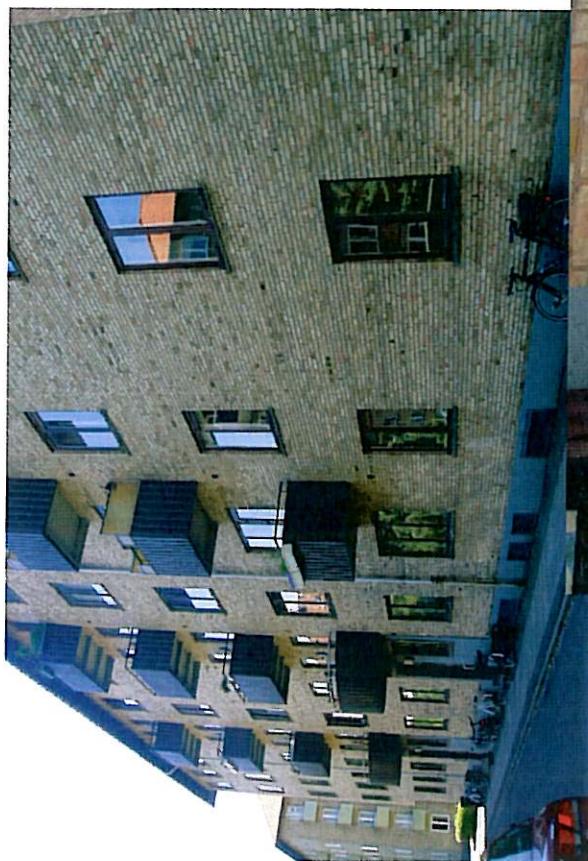
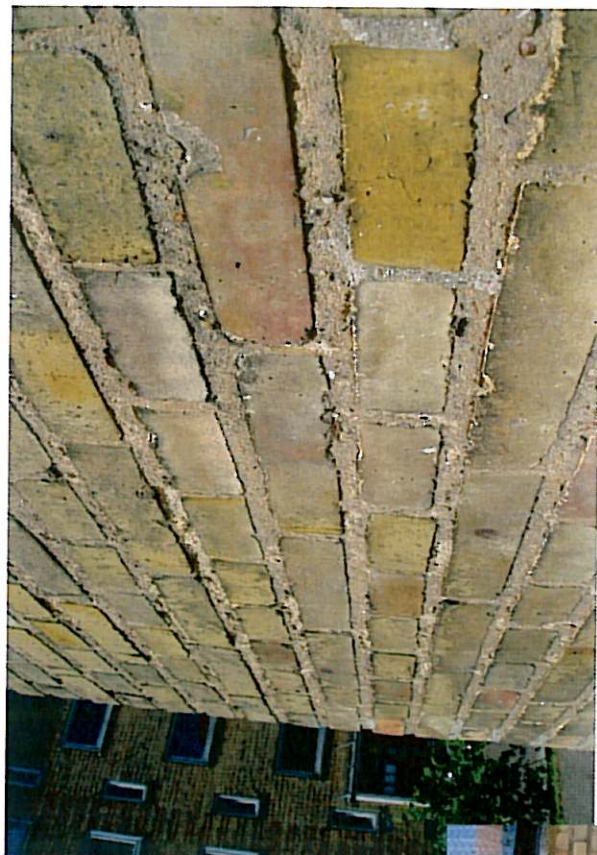
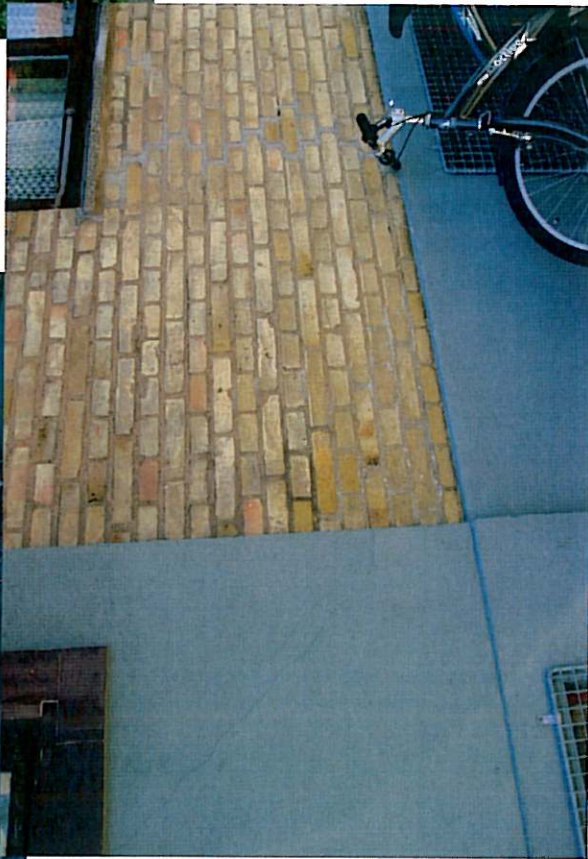
(21)3.01 Ydervægge
Hele ejendommen
Klimaskærm

Murværket vurderes generelt i god stand, dog med enkelte mindre områder hvor fuger nedbrydes. I alle facader kan observeres enkelte sætningsrevner. Årligt bør foretages en visuel gennemgang for vurdering af tilstand, restlevetid for dele af murværket eller eventuelle akutte reparationsbehov. Aktiviteter er på nuværende tidspunkt ikke beskrevet på bygningsdelskortet.

Tilstandsbeskrivelse: Murværket er generelt i god stand.
I få mindre områder kan observeres smuldrende fuger,
men generelt er fuger i god stand.
I facaderne kan observeres enkelte sætningsrevner.

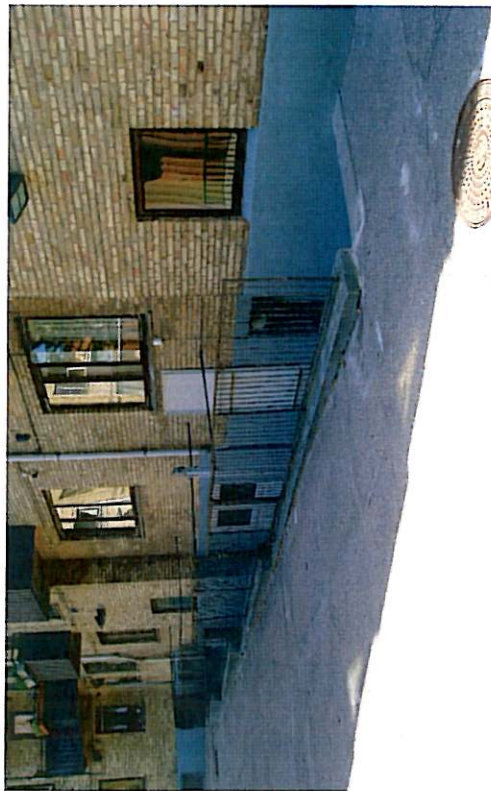
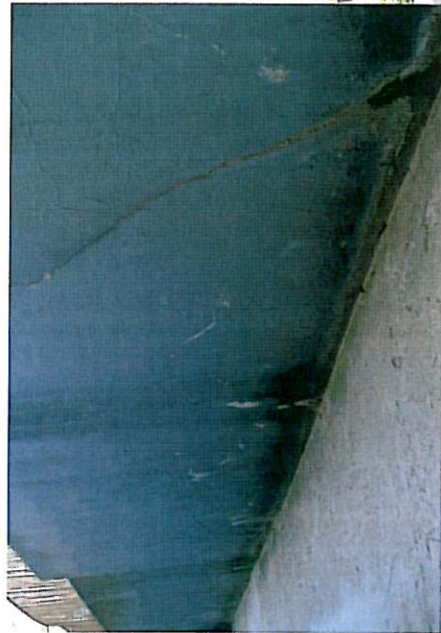
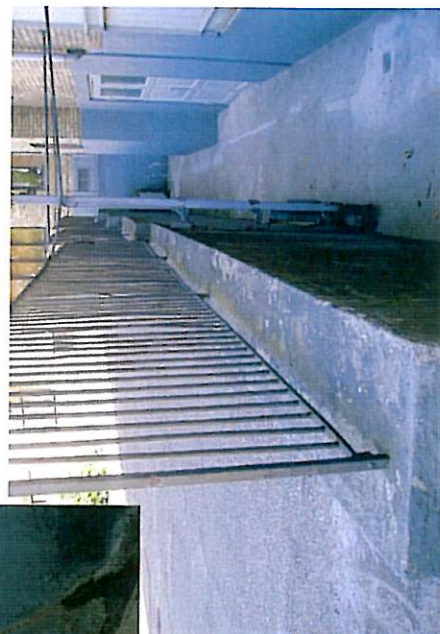
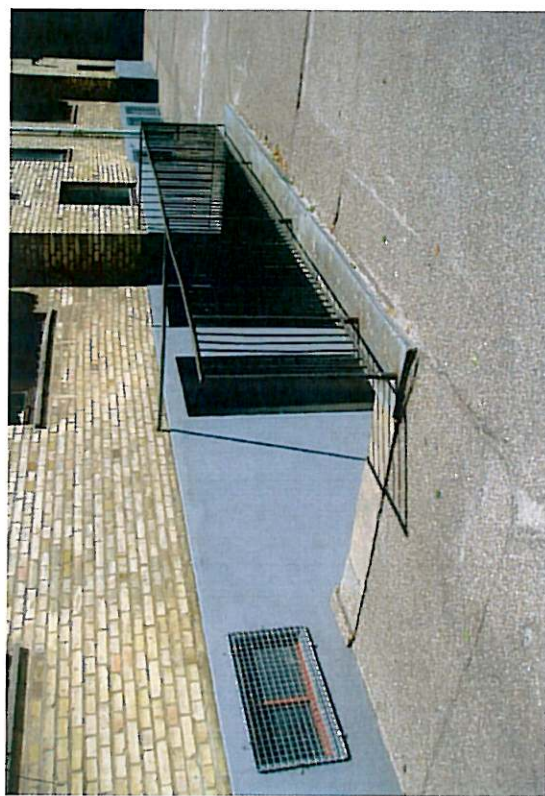
(24)1.01 Kældertrapper, udvendige
Til gårdsiden
Udvendig adgang til kælder

På ejendommen findes 2 udvendige kældertrapper til gårdsiden. Trapper og tilhørende vanger vurderes i rimelig stand. I vanger forekommer udfældninger og pudslagsskader og det vurderes, at en udbedring bør foretages indenfor 2 - 4 år.

I vanger ses udfældninger grundet fugt i konstruktionen, lodrette sætningsrevner og tydelige revnedannelser under pudslag på vangetop.

Nr.	Bygningsdel	Mængde	Fabrikat, type eller materiale	Aktivitet	Interval	Pris	K
1	Trappevanger ved udvendige kældertrapper	2 stk.	Pudsede og malede betonvanger	Udbedring af betonskader og pudslagsskader samt fornyet overfladebehandling.		60.000,00	A

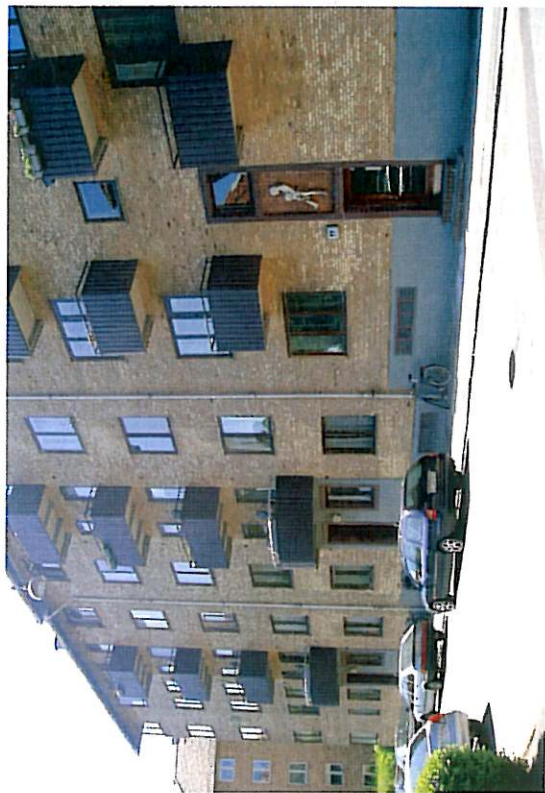
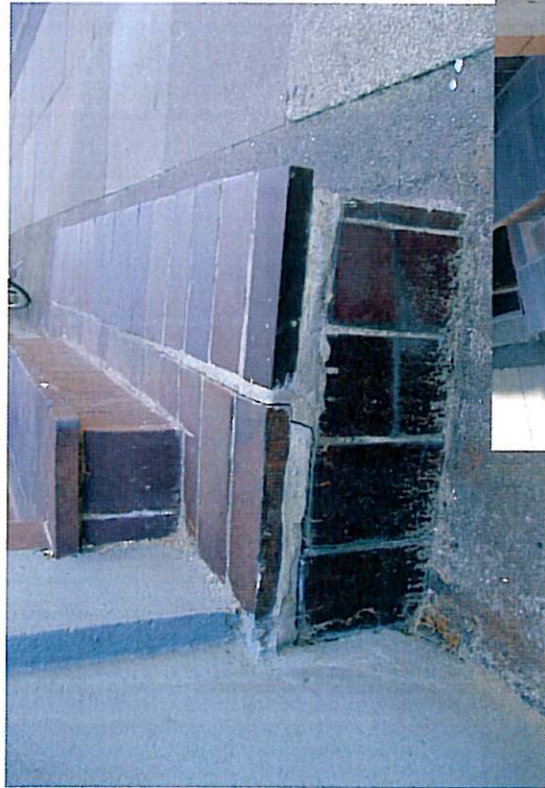
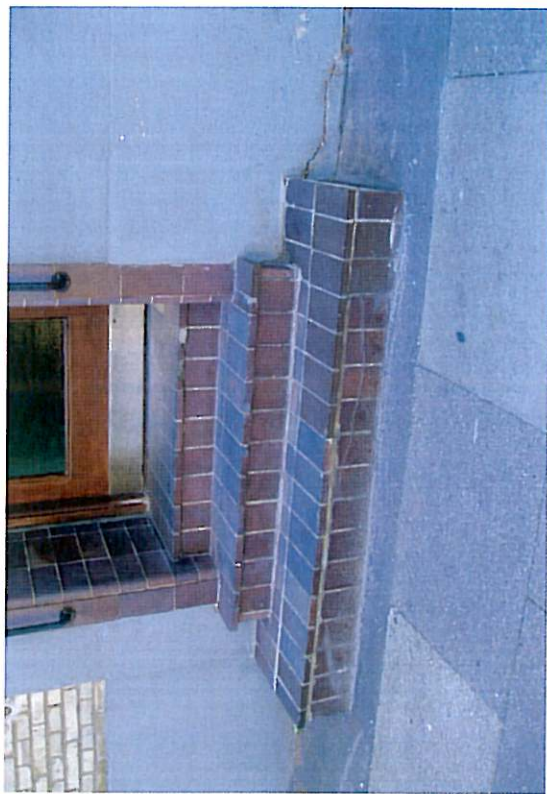
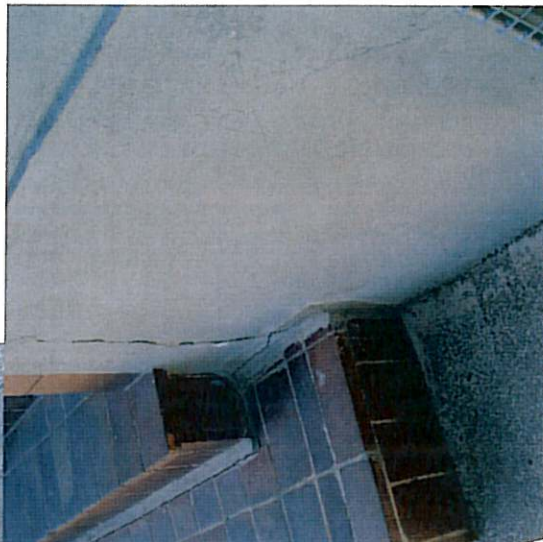
(24)2.01 Trapper, udvendige
Ved trappeoppgange
Adgang til trapperum fra terræn

På ejendommen findes 6 udvendige trapper placeret ved adgang til trappeopgange. Disse trappetrin er belagt med klinker som ikke gør det muligt, at vurdere tilstand af underliggende støbte trappe. Det kan observeres, at trapper er udsat for sætninger, at flere klinker er revnede og at mørtelfuger mellem klinker er utætte og det vurderes, at en udbedring bør foretages indenfor 2 - 5 år.

Trapper er udsat for sætninger som giver revnedannelser ved kælderydervægge og mellem trappernes trin.

Flere klinker specielt på stødtrin er revnede og mange mørtelfuger mellem klinker på trædeflader er utætte.

Nr.	Bygningsdel	Mængde	Fabrikat, type eller materiale	Aktivitet	Interval	Pris	K
1	Udvendige trapper ved trappeopgange	6 stk.	Støbte trapper belagt med klinker	Borthugning af klinker, vurdering og eventuel udbedring af betonskader og fastmuring af nye klinker.		75.000,00	A

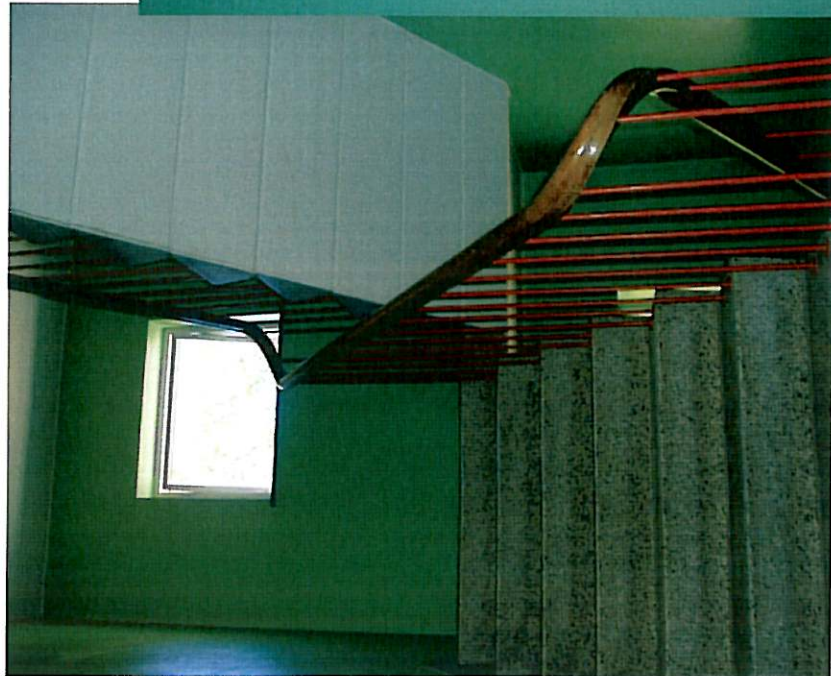
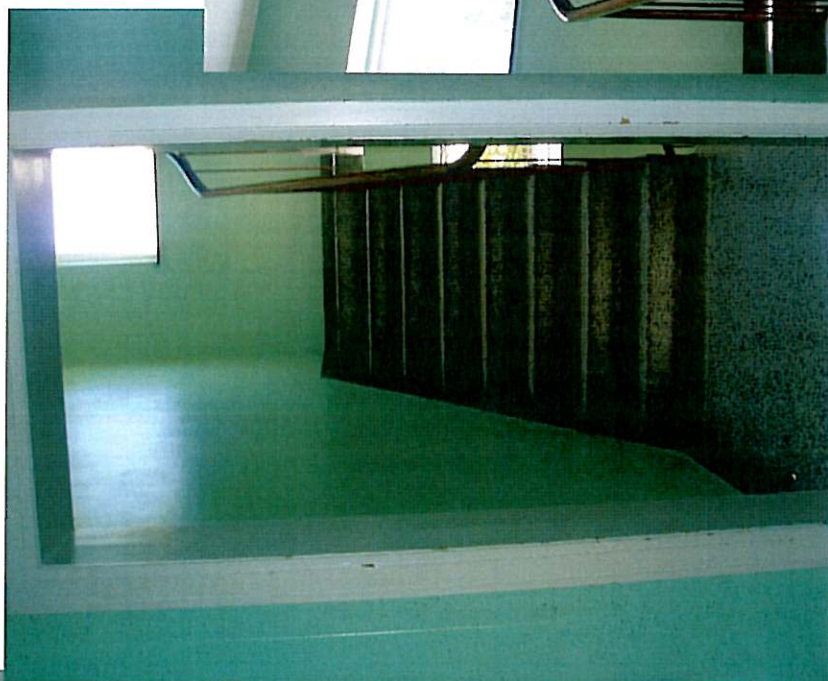
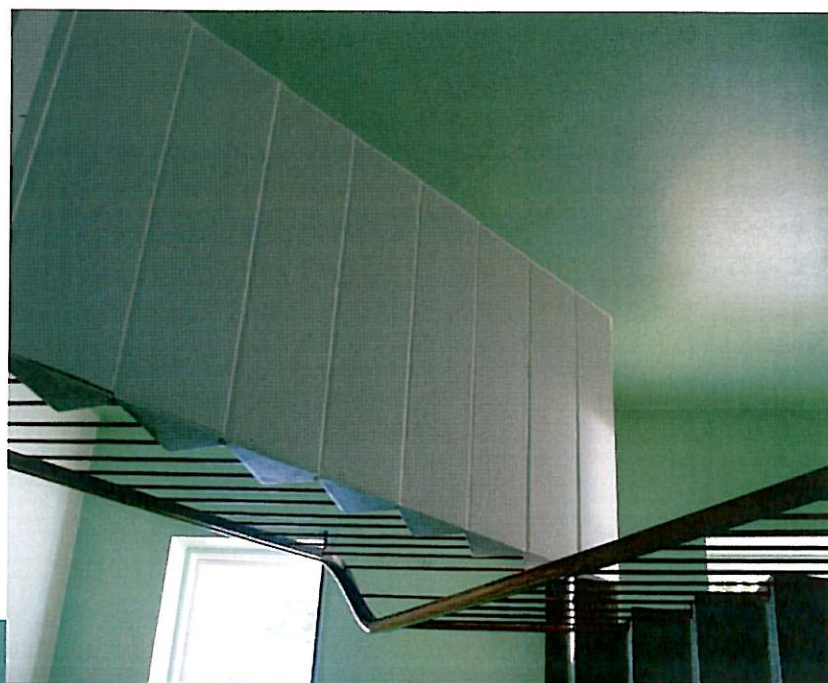
(24)3.01 Trapper, indvendige
Trappeopgange
Adgang til lejligheder

Trappeløb i trappeopgange vurderes i god stand. Den lakerede overflade på håndlister bærer præg af slidtage, men en aktivitet for opriskning af denne overflade er ikke beskrevet på bygningsdelskortet.

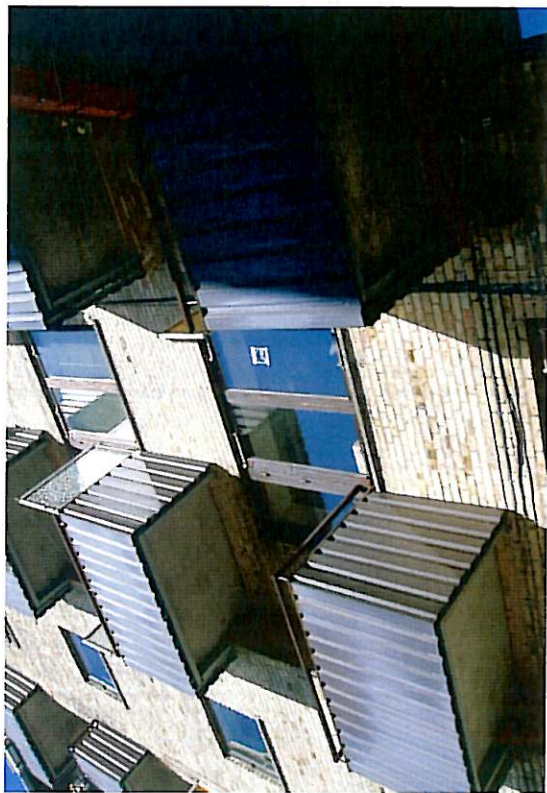
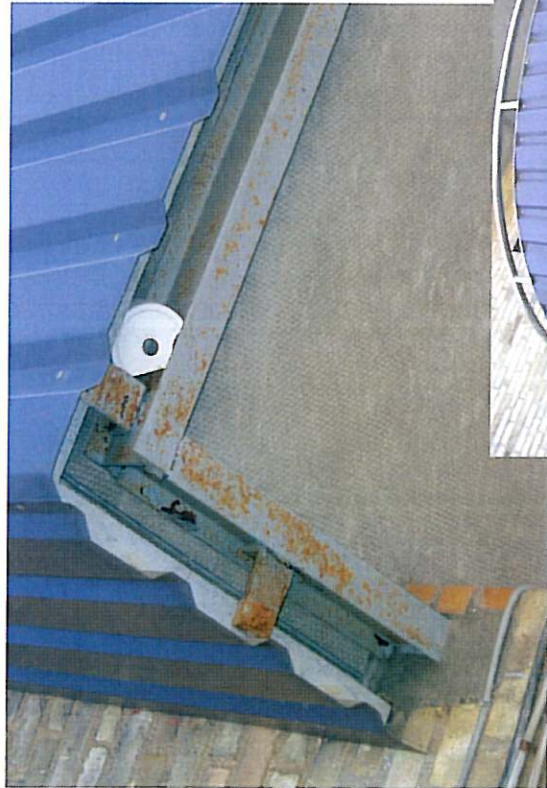
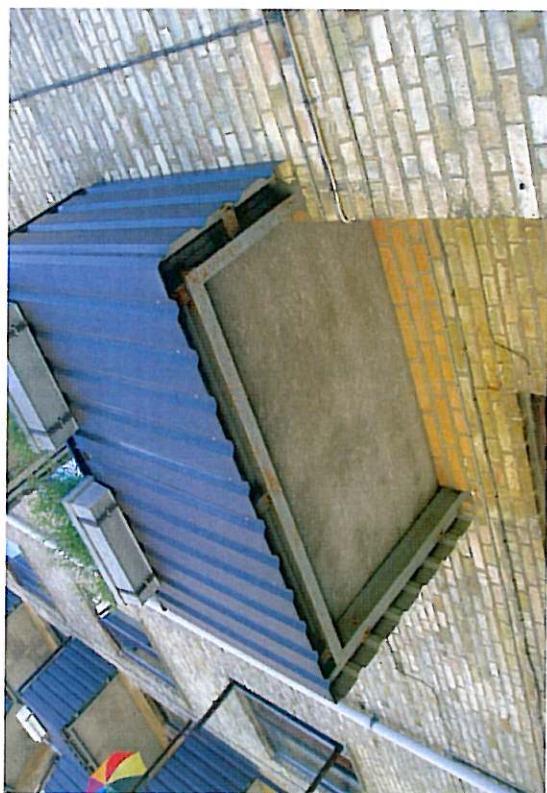
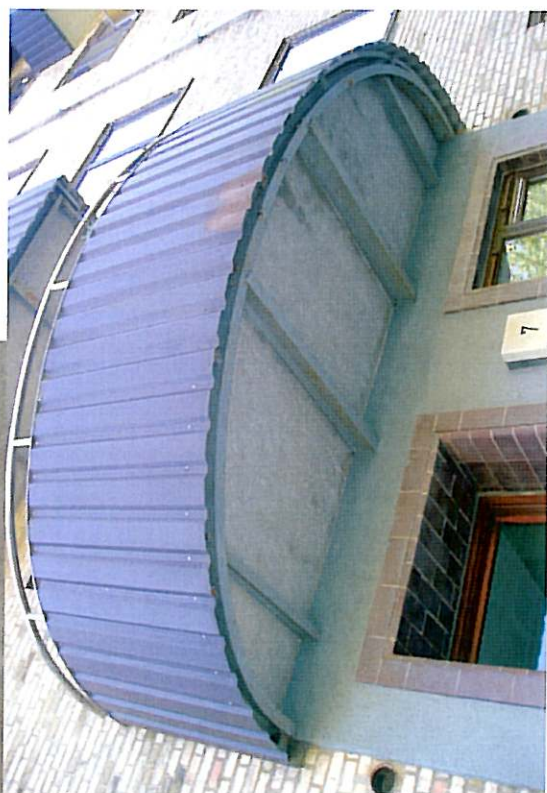
(26)3.01 Altaner
Tilknyttet lejligheder
Flugtvej og udendørsareal

Til hver lejlighed findes 1 eller 2 altaner som alle er udskiftet. Altaner er båret af indmurede og rustbeskyttede stålprofiler og ved besigtigelsen kunne observeres en del overfladerust på disse bæreprøfler og tilhørende beslag for fastgørelse af værn. Udviklingen bør følges og overfladens restlevetid vurderes, men indenfor 4 - 6 år skønnes en ny rustbeskyttelse nødvendig.

Udviklingen af overfladerust på bæreprøfiler bør følges. Indenfor 4 - 6 år skønnes fornyet rustbeskyttelse nødvendig.

Nr.	Bygningsdel	Mængde	Fabrikat, type eller materiale	Aktivitet	Interval	Pris	K
1	Overflade på bæreprøfiler	89 stk.	Rustbeskyttelsesmaling på stålprofiler	Afrensning og genbehandling		180.000,00	B

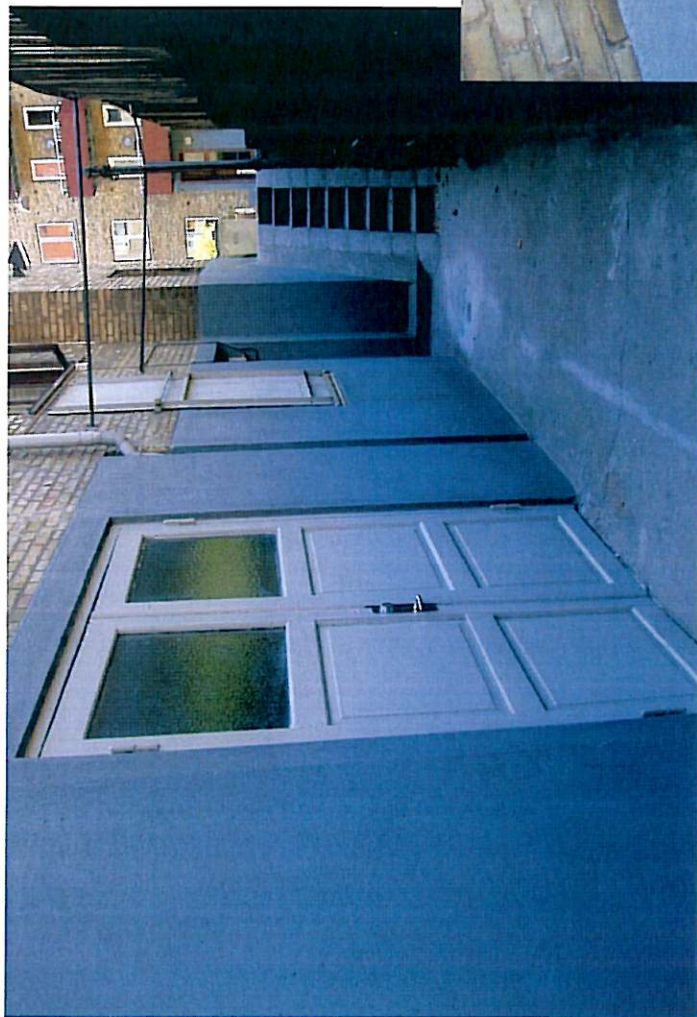
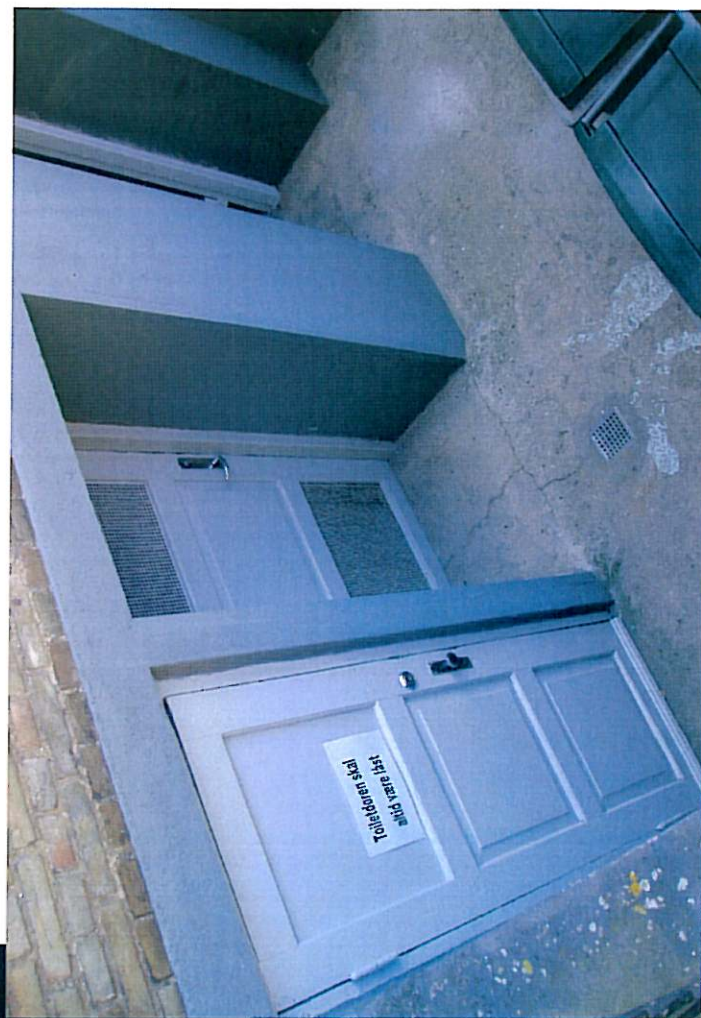
(31)1.01 Kælderydørdøre
I kælderydervægge
Klimaskærm, udgang og adgang

Ældre kælderydervdøre vurderes i rimelig stand og nyligt genopfrisket med maling.

Døre er isat enkeltlags glas eller uisolerede fyldninger, men udskiftning af døre med henblik på energibesparelser kan ikke betale sig, før døre af vedligeholdelsesmæssige årsager alligevel bør skiftes.

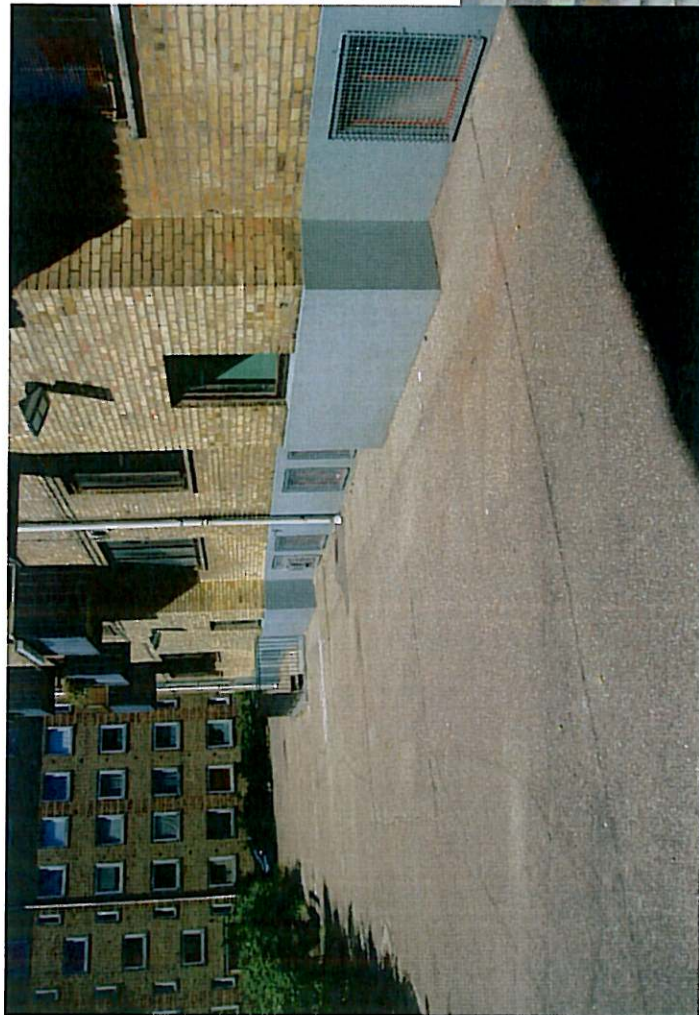
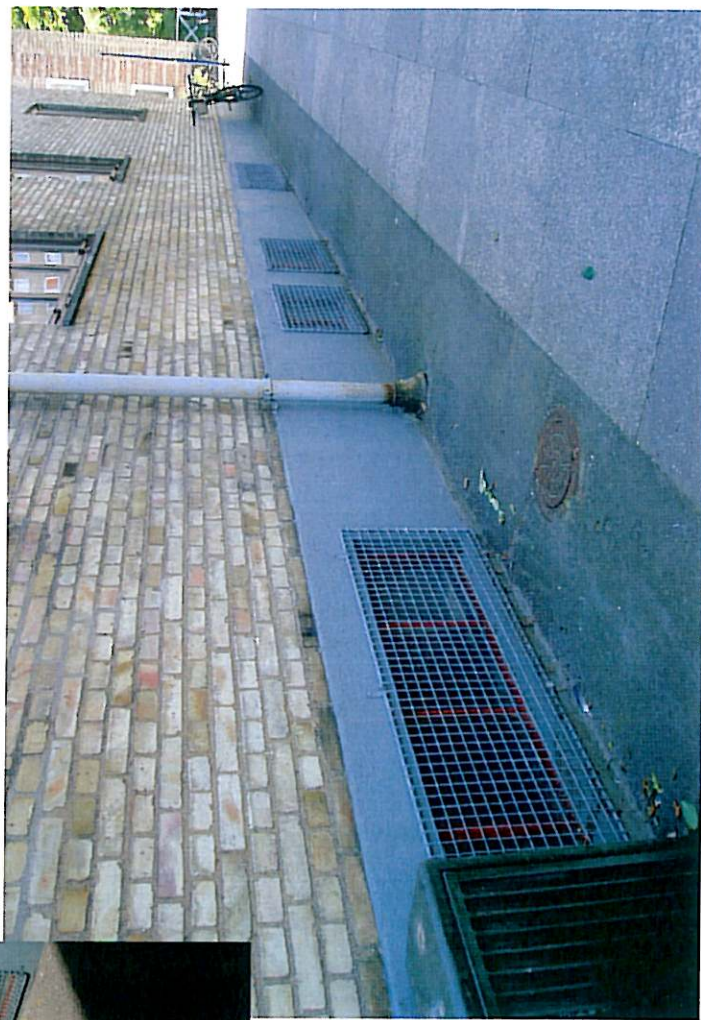
(31)1.02 Kældervinduer
I kælderydervægge
Klimaskærm og lysindtag

Ældre kældervinduer i stål vurderes i rimelig stand.

Vinduer er isat enkeltlags glas, men udskiftning med henblik på energibesparelser kan næppe betale sig, før vinduer af vedligeholdelsesmæssige årsager alligevel bør skiftes.

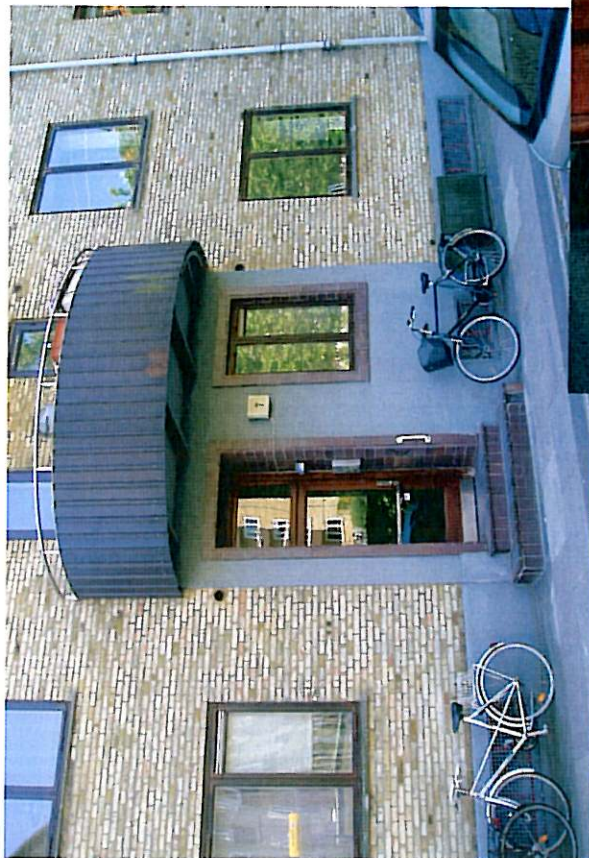
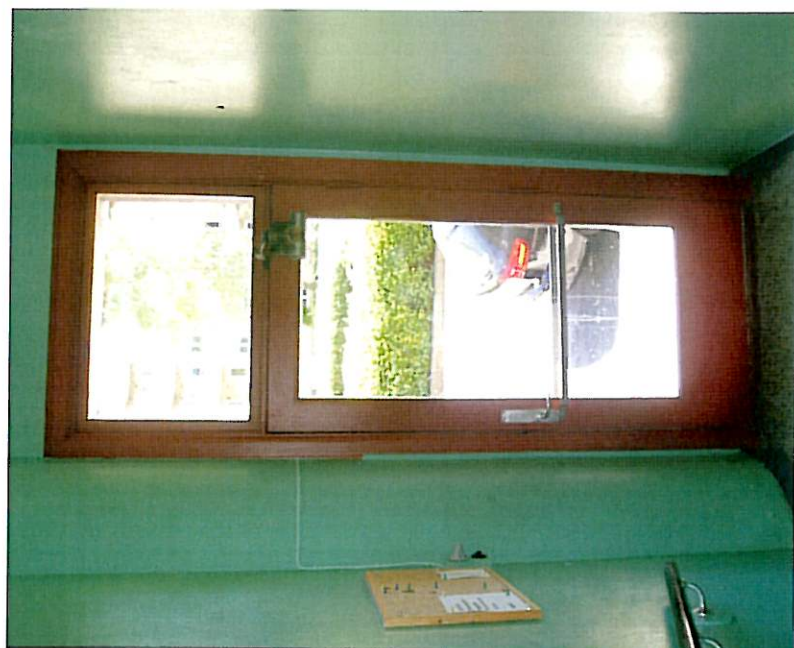
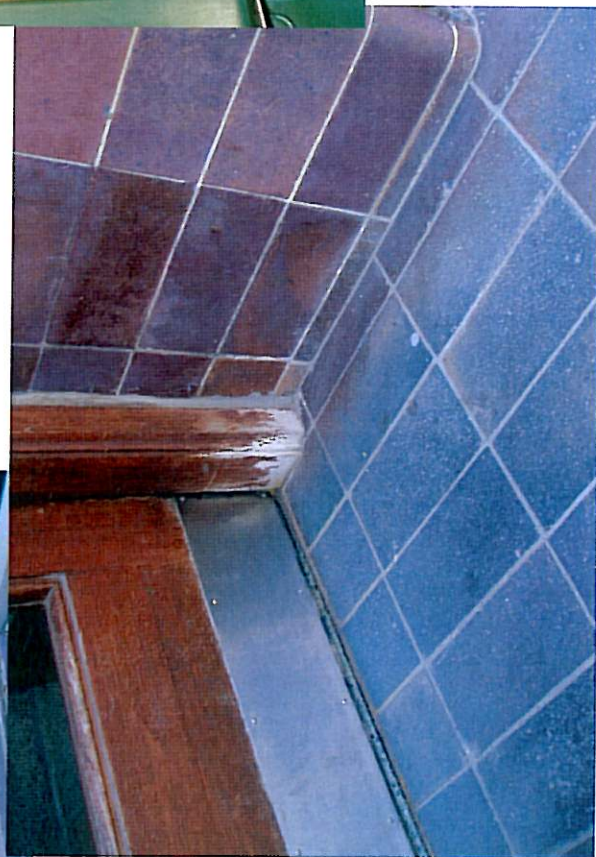
(31)2.01 Yderdøre til trappeopgange
I ydervægge
Klimaskærm, udgang og adgang

Ældre ydervdøre til trappeopgange vurderes i rimelig stand.

Der er risiko for opfugtning fra regnvand i sidekarmenes bund, hvilket øger muligheden for råd.

Ydervdøre er isat enkeltlags glas, men udskiftning med henblik på energibesparelser kan næppe betale sig, før ydervdøre af vedligeholdelsesmæssige årsager alligevel bør skiftes.

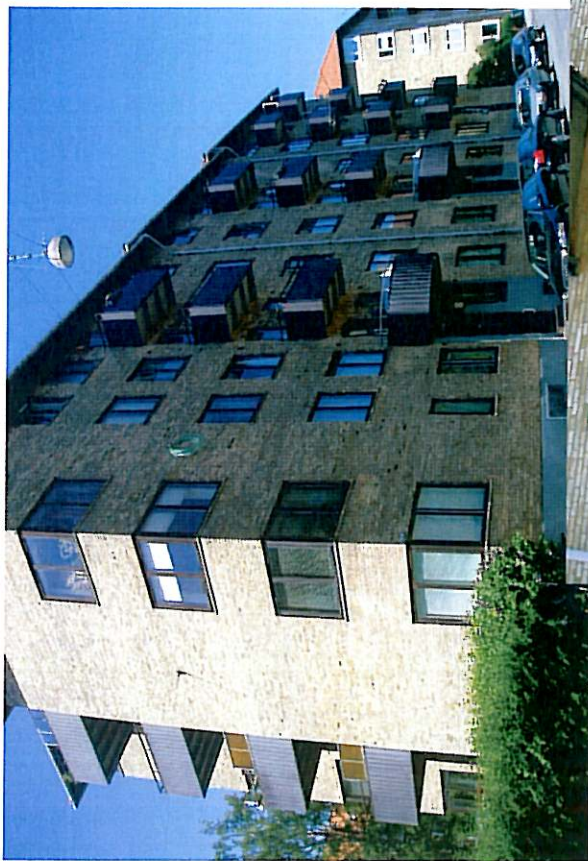
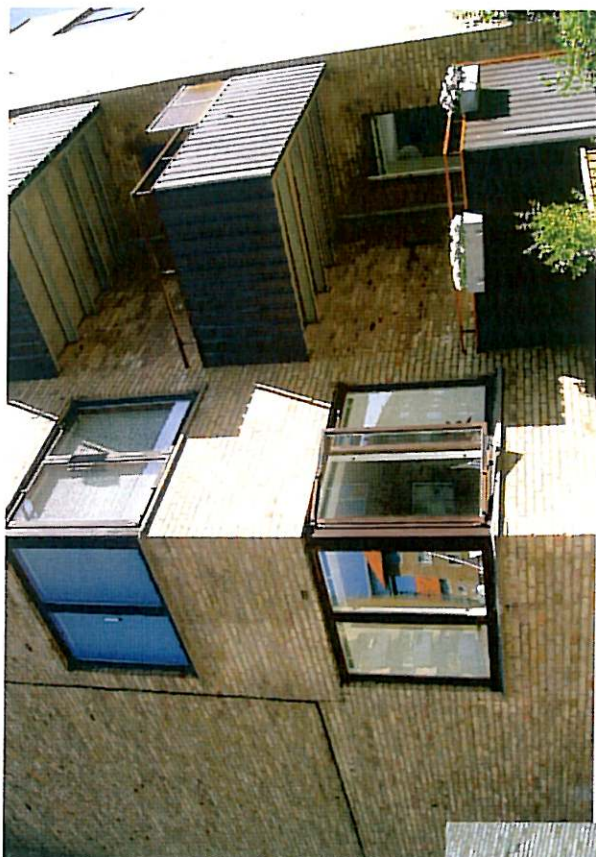
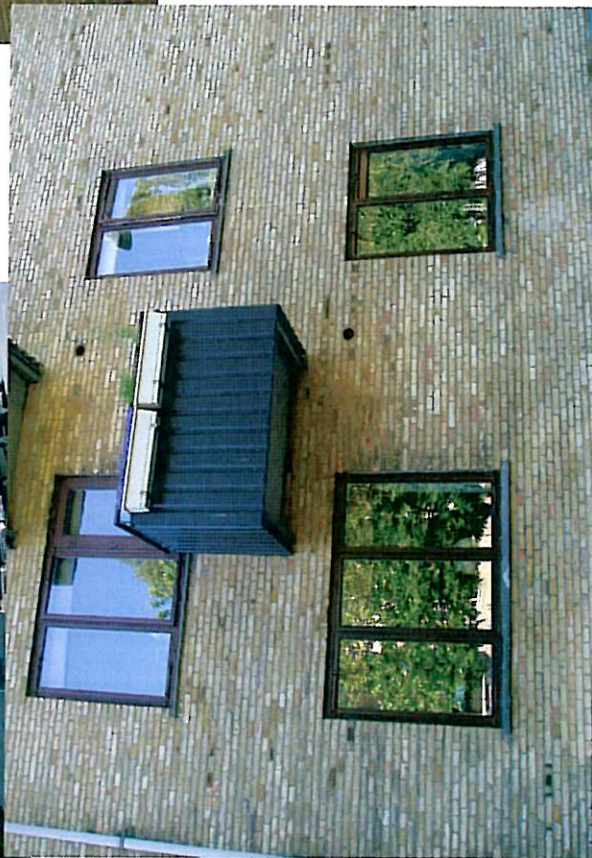
(31)4.02 Vinduer og døre til lejligheder
I ydervægge
Klimaskærm, lysindtag og udgang til altan

Facadepartier til lejligheder vurderes i rimelig stand.

Vinduesrammer er hængslet med vendebeslag, men opleves en anelse ustabile når rammer vendes.

Der er ikke konstateret rådgangreb i tilgængelige partier.

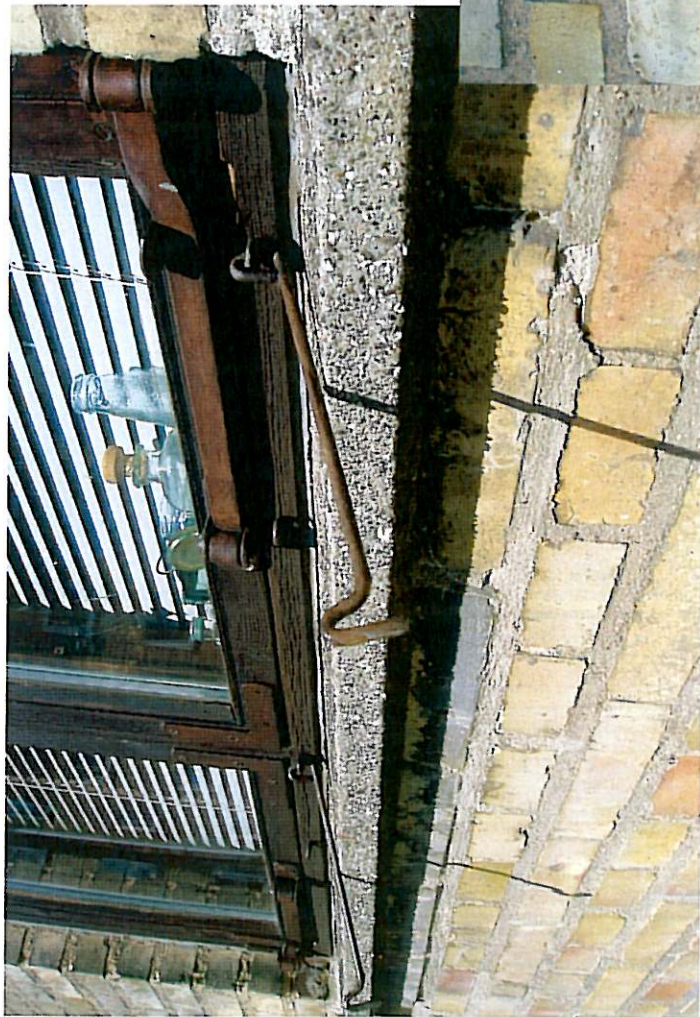
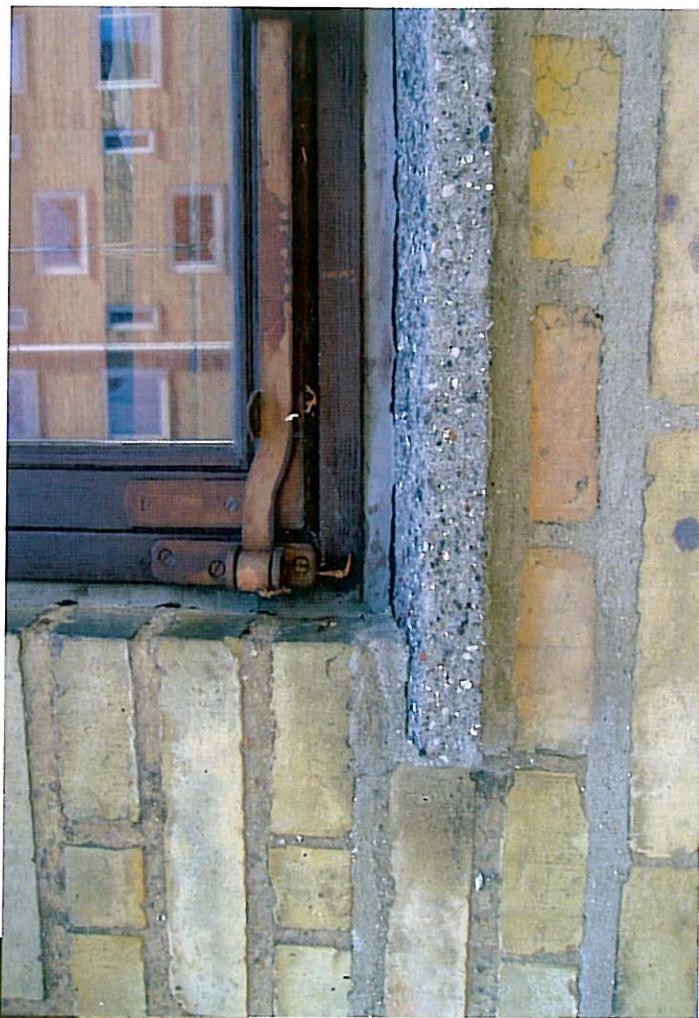
(31)6.01 Fuger om facadepartier til lejligheder
I ydervægge
Klimaskærm

Bløde fuger vurderes generelt intakte og i rimelig stand.

Brist i fuger ses hovedsageligt langs sålbænkenes ujævne overflade.

Fuger er generelt intakte med enkelte brist.

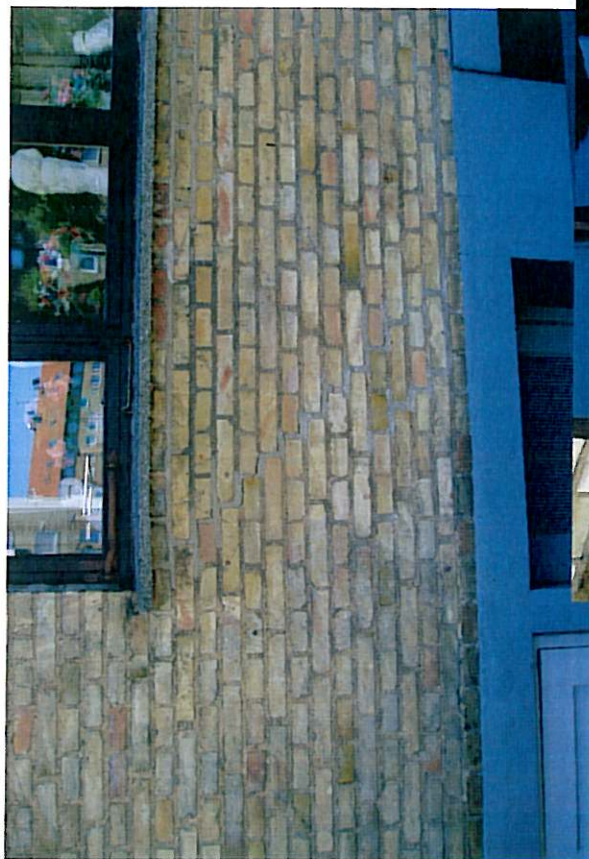
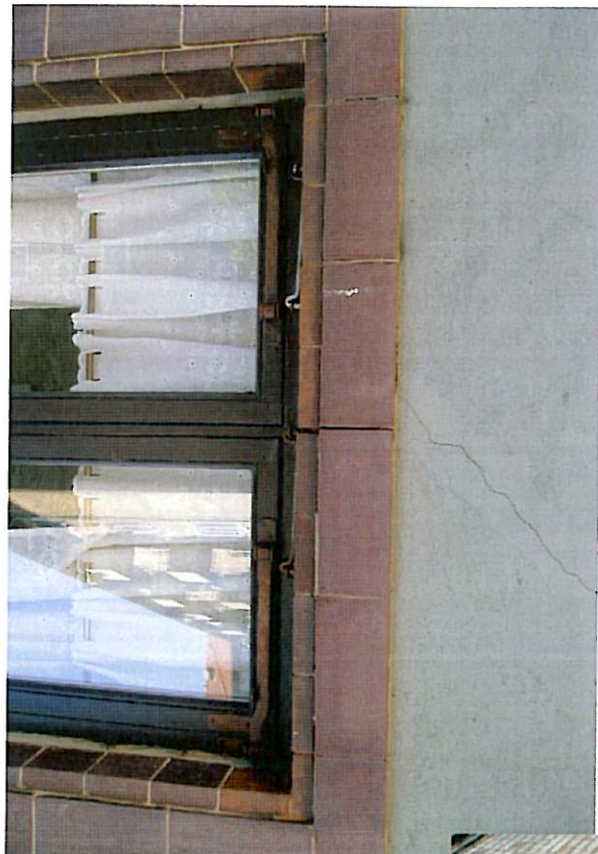
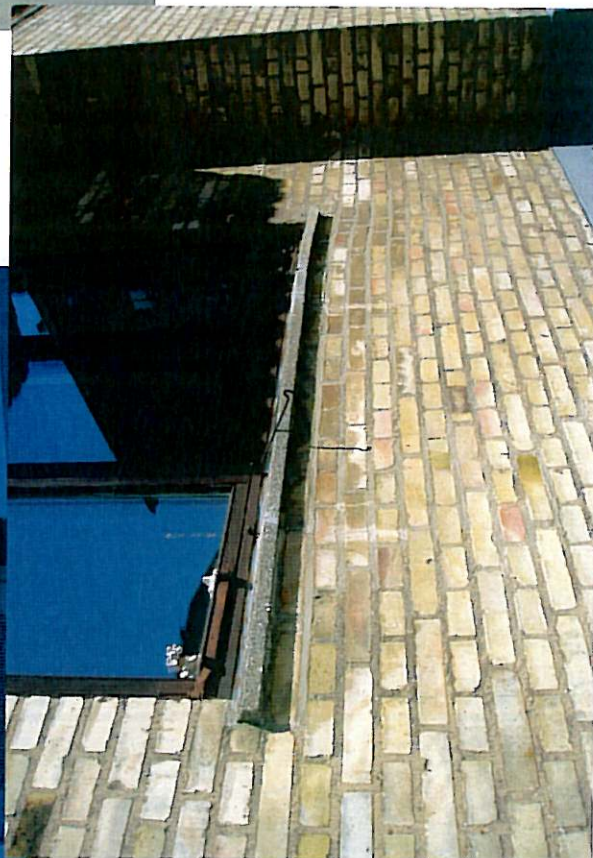
(31)6.02 Sålbenke
I ydervægge
Klimaskærm og murafdækning

Sålbænke er generelt i rimelig stand, men overfladen er slidt og noget ujævn.

Sætninger i murværket har fået flere sålbænke til at knække

Fleere sålbænke er knækkede hvilket skyldes sætninger i murværket og disse revner skal til enhver tid forsøges tætnet, så vand ikke trænger ind i facader.

og disse revner bør altid tættes så vand ikke trænger ind i facader.

Sålbænke bør udskiftes når facadepartier udskiftes.
