DRIFT OG VEDLIGEHOLDELSE

A/B Matosa

Statholdervej 13 - 17
Slotsfogedvej 5 - 7
Frimestervej 46
2400 København NV
03. Juni 2008

Ai · gruppen
arkitekter MAA & ingeniører FRI

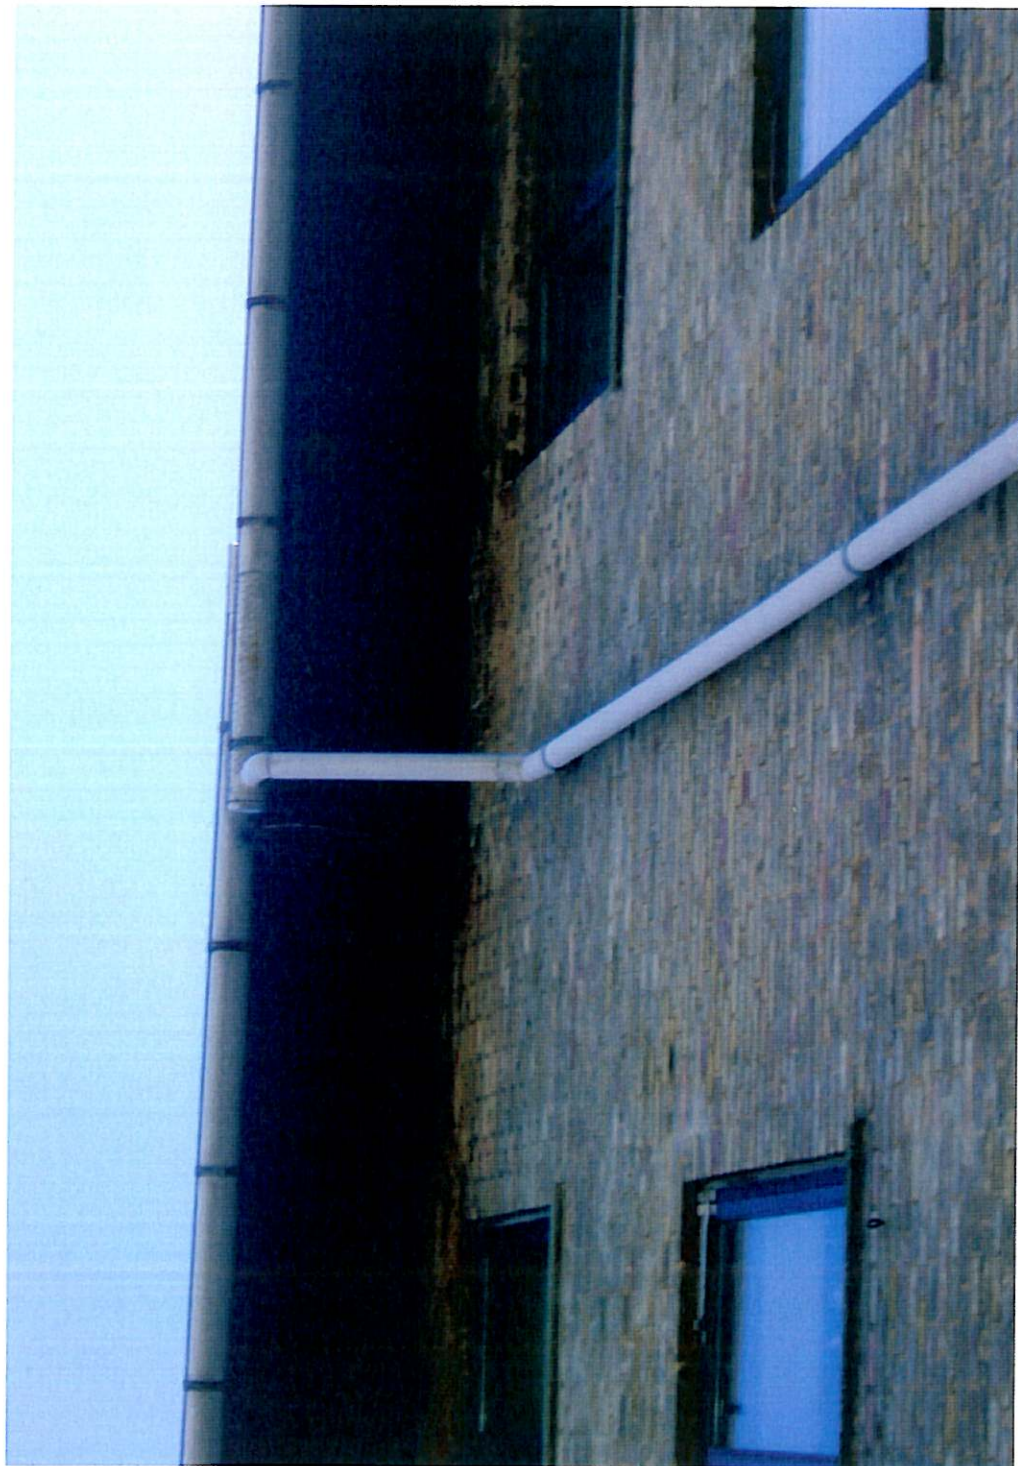
Bygningsdel: (37)6.01 Tagudhæng
Lokalisering: Tagkonstruktion
Funktion: Tagafslutning

Fra terræn vurderes tagudhæng i rimelig stand, men overflader er det ikke muligt at vurdere.

Overflader vurderes dog nær udstået levetid, men det oplyses, at opfriskning næppe vil komme på tale.

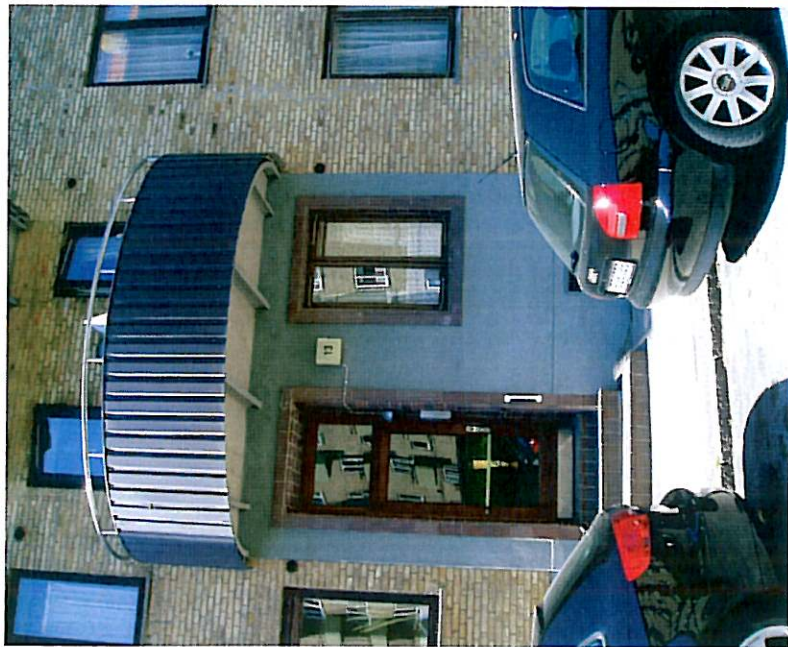
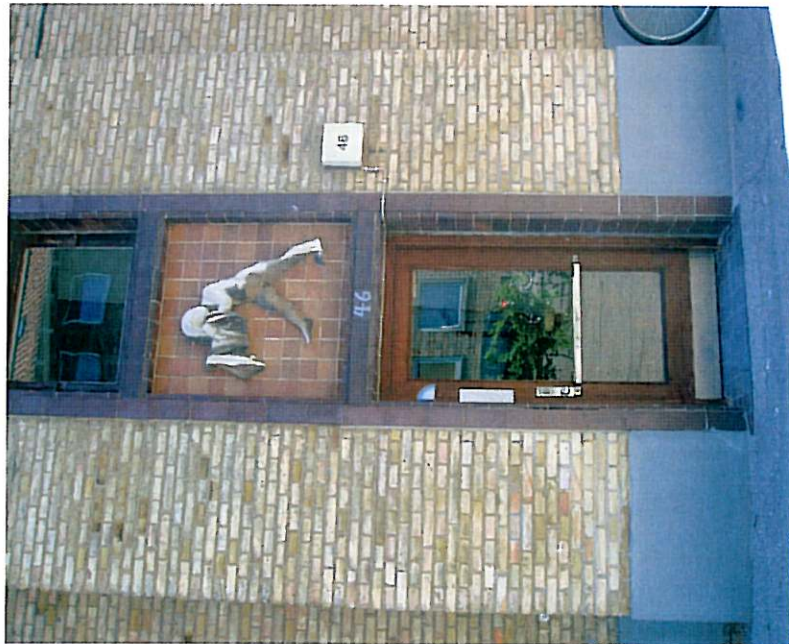
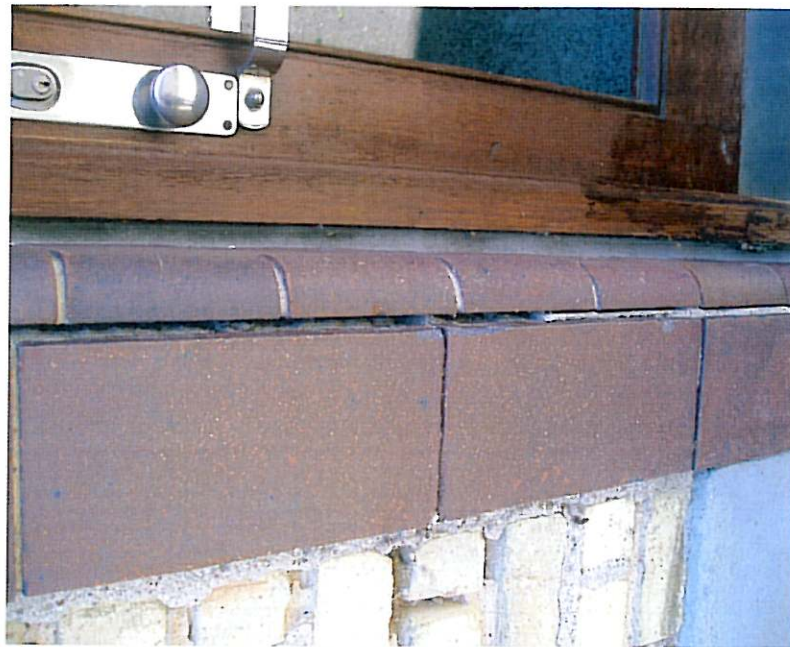
(41)3.01 Ydervægge, udvendige overflader
Ved trappeopgange
Beklædning på ydervægge

Klinker er generelt i god stand, men her og der opleves mørtelfuger mellem klinker som falder ud.

Klinker kan formentligt ikke længere skaffes og derfor bør beklædninger eftergås for omfang af reparationer.

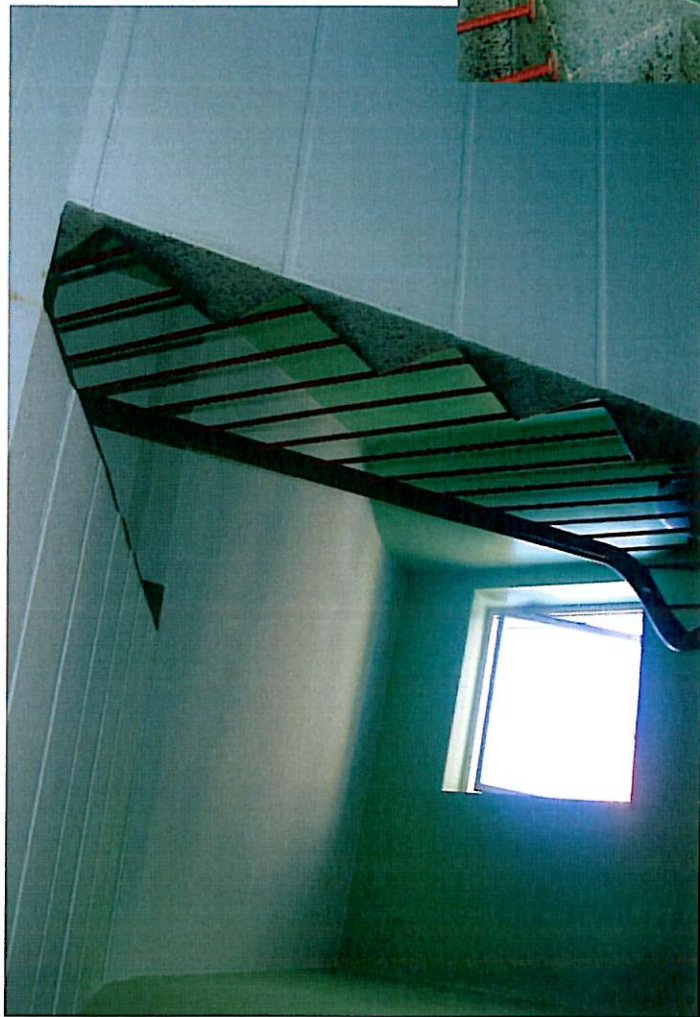
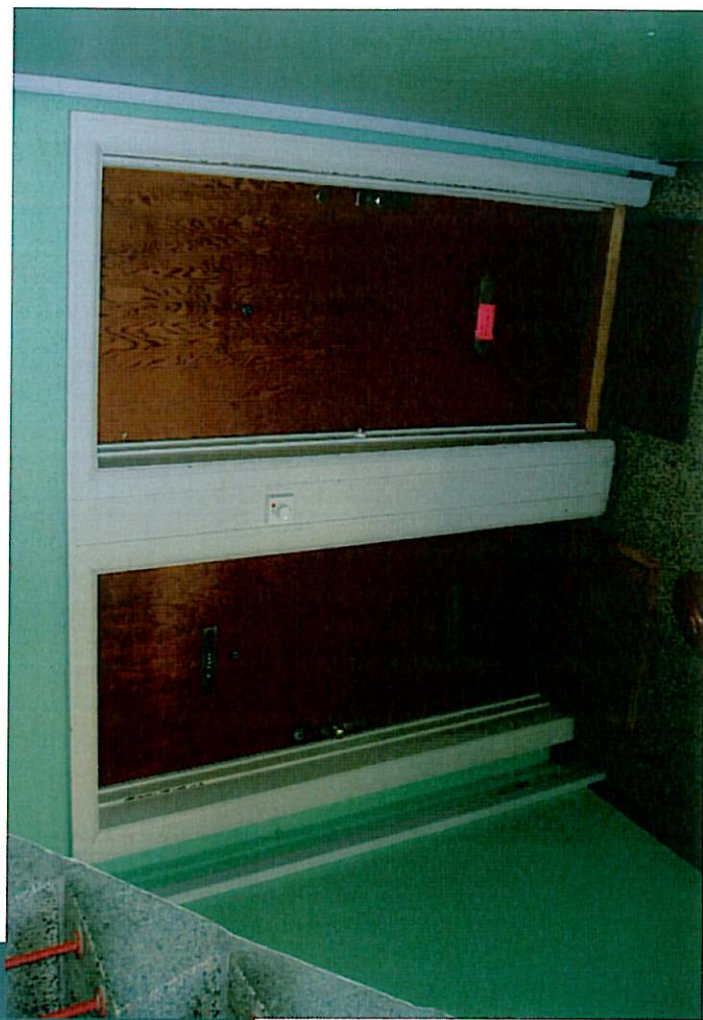
Bygningstype: (42)1.01 Indvendige overflader
Lokalisering: I trappeopgange
Funktion: Overflade

Generelt vurderes overflader i trapperum i god stand.

Der kan selvfølgelig observeres slidtage, stødmærker og mindre huller, men det er vores vurdering, at afsætning af et årligt beløb til løbende reparationer ikke er realistisk.

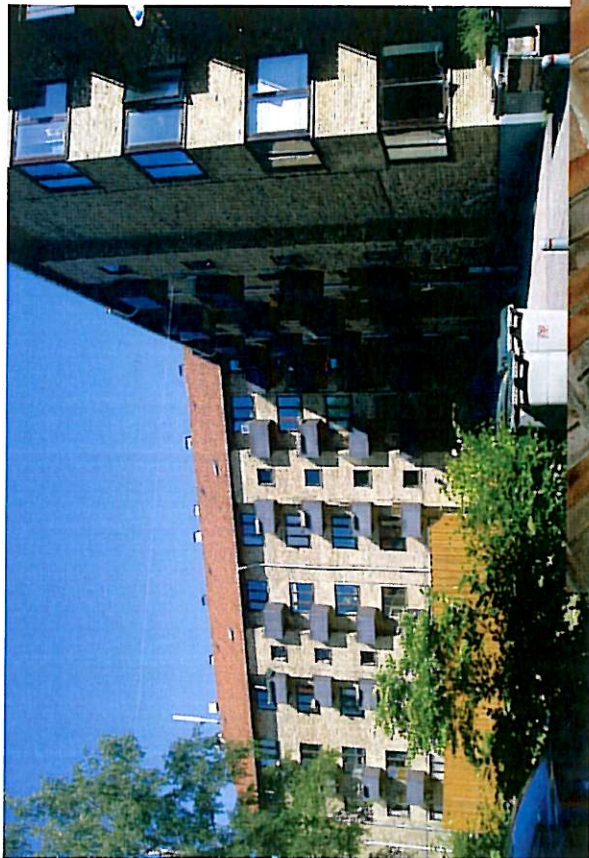
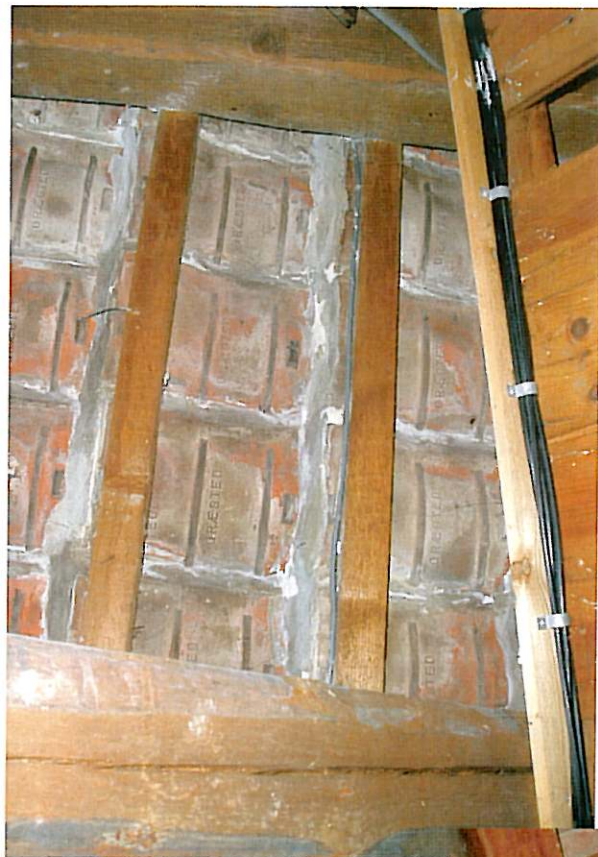
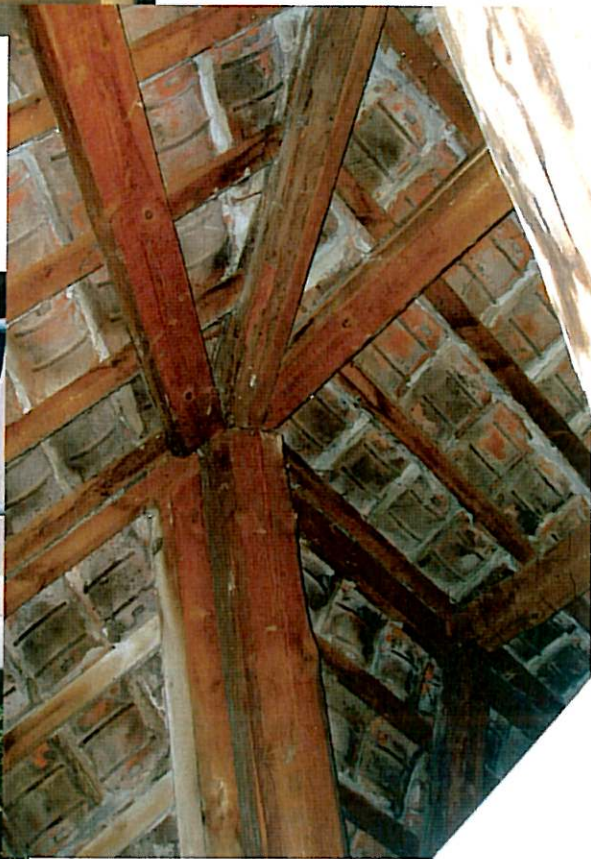
Bygningsdel: (47)1.01 Tagoverflader
Lokalisering: På tagkonstruktion
Funktion: Klimaskærm

Tagbeklædninger er besigtiget fra tagrummet og vurderes generelt i god stand og understrygninger er generelt intakte.

Når vejret viser sig fra den dårlige side, bør foretages en rundering for overblik over eventuelle skader.

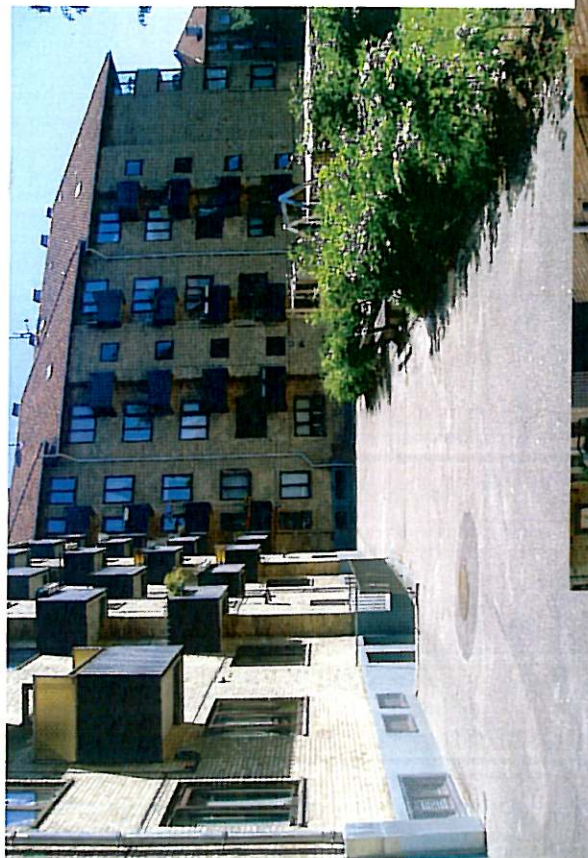
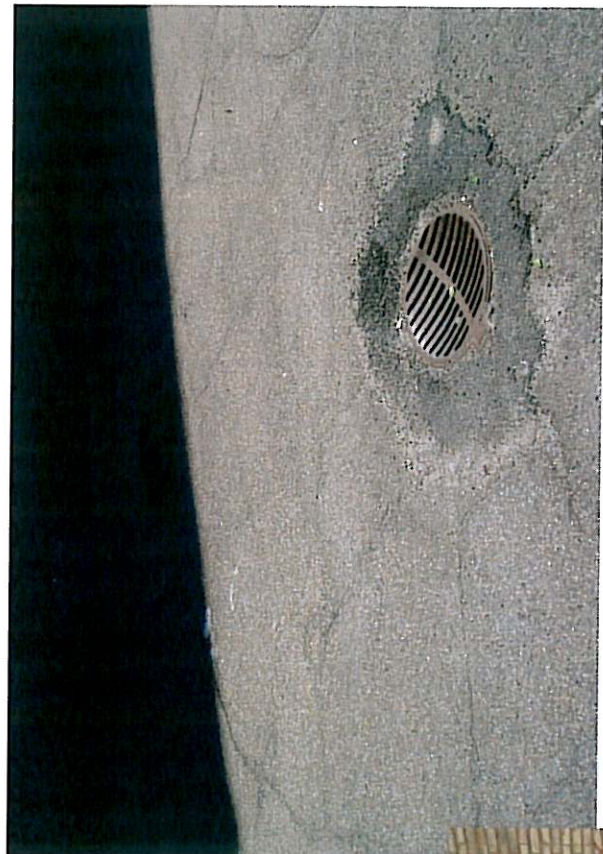
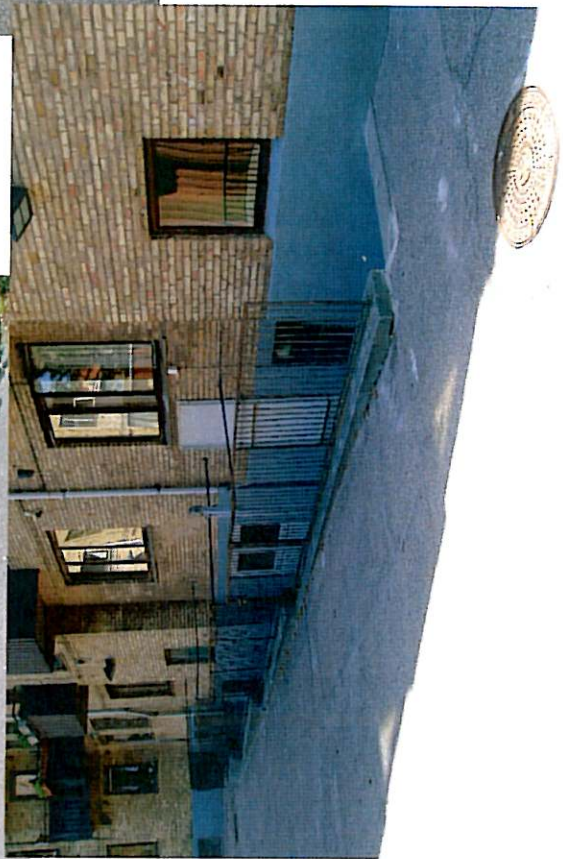
(50)1.01 Afløb og afvanding
i terræn

Vi er ikke vidende om, om der siden indbygningen er foretaget reparationer eller udskiftninger på afløb og brønde i terræn.

Brønde bør oprensnes og efterses hvert år for at undgå ofte ubehagelige opstuvninger.

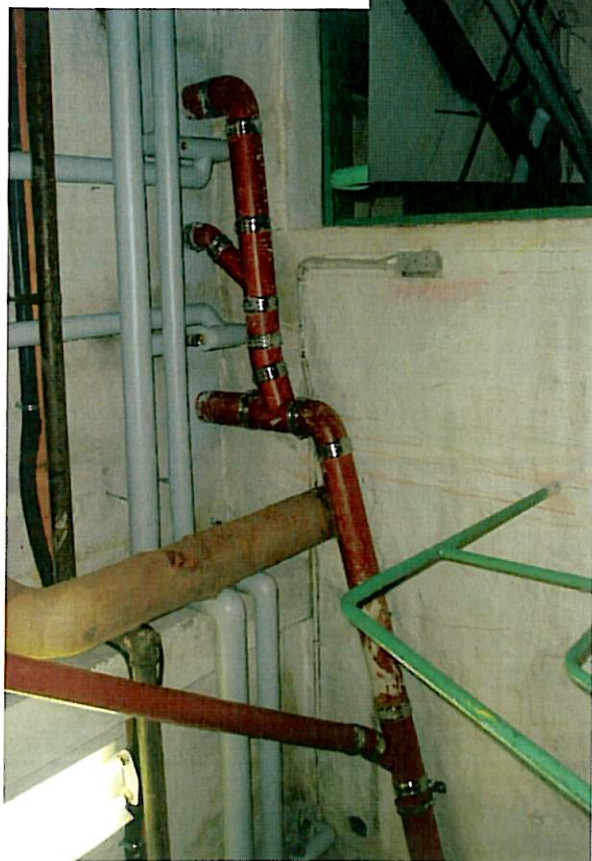
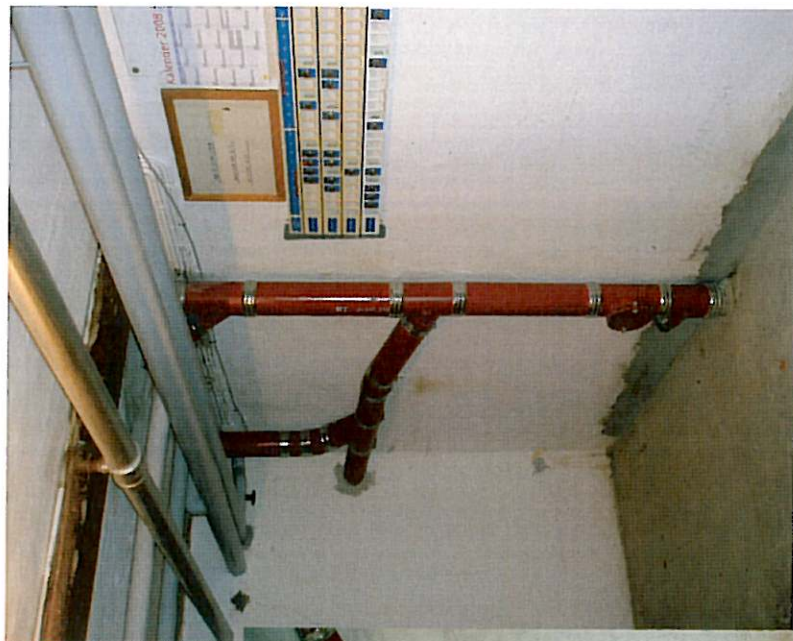
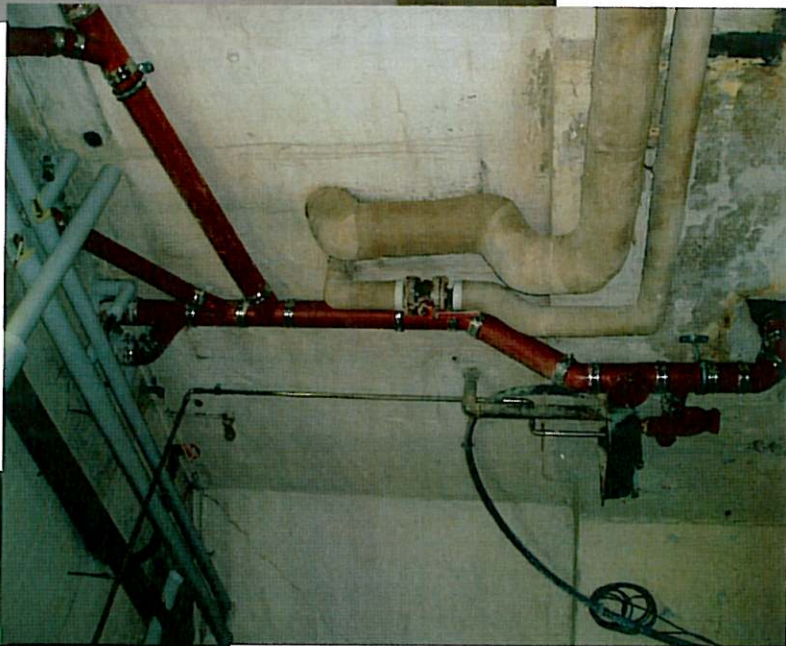
(52)3.01 Faldstammer
i bygningen
Bortledning af spildevand

Faldstammer er alle fornyet indenfor de seneste år og må forventes at være i god stand og udført efter gældende regler.

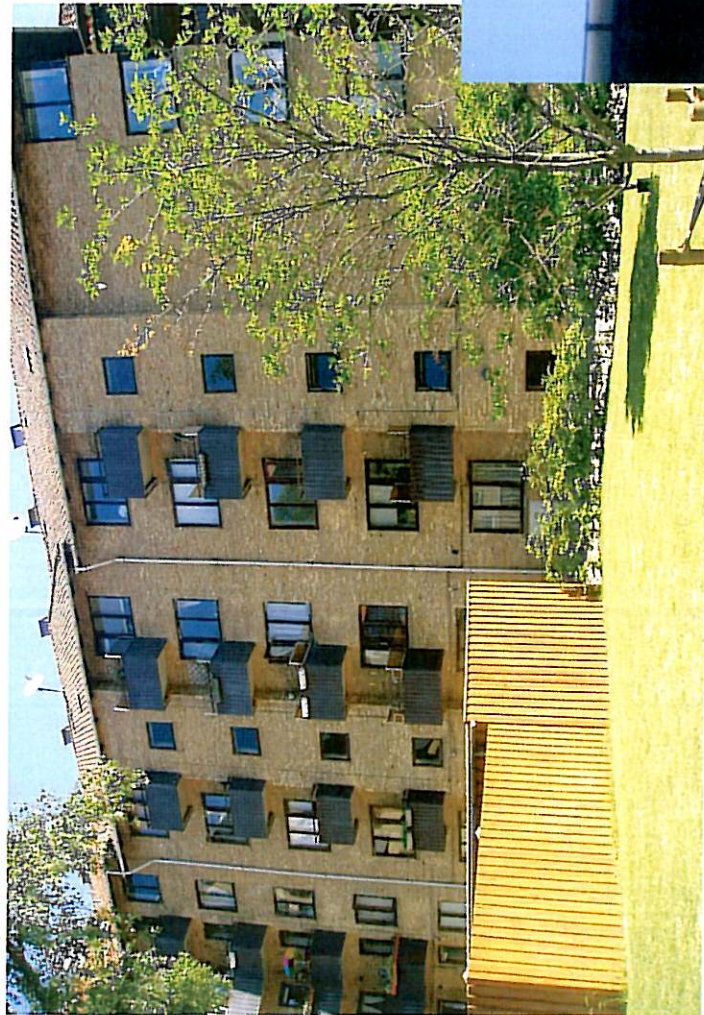
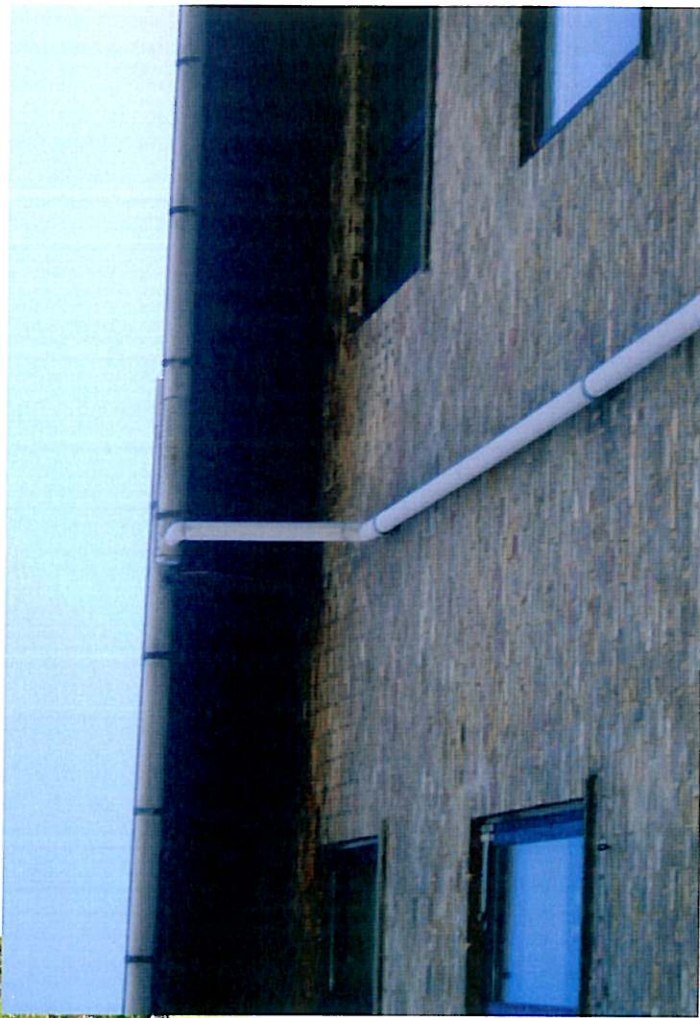
(52)4.01 Tagrender og nedløb
På udhæng og ydervægge
Bortledning af regnvand

Tagrender og nedløb i plast vurderes i rimelig stand uden dog at have kendskab til antal af eventuelle utætheder.

Det kunne frygtes, at plastmaterialet i dag er så skørt at fremtidige reparationer er besværlige og måske endda umulige at gennemføre. En aktivitet er dog ikke beskrevet på bygningsdelskortet.

Årligt / jævnligt bør ejendommen rundes i regnvejlr for registrering af eventuelle reparationsbehov på tagrender og nedløb.
Over tid kan utætheder give følgeskader.

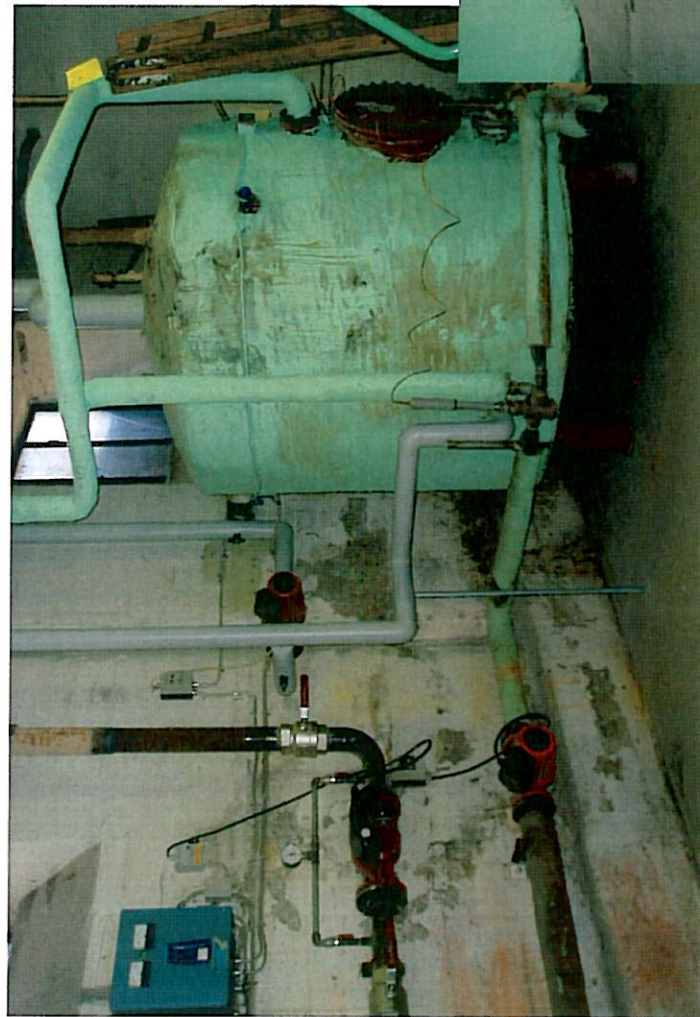
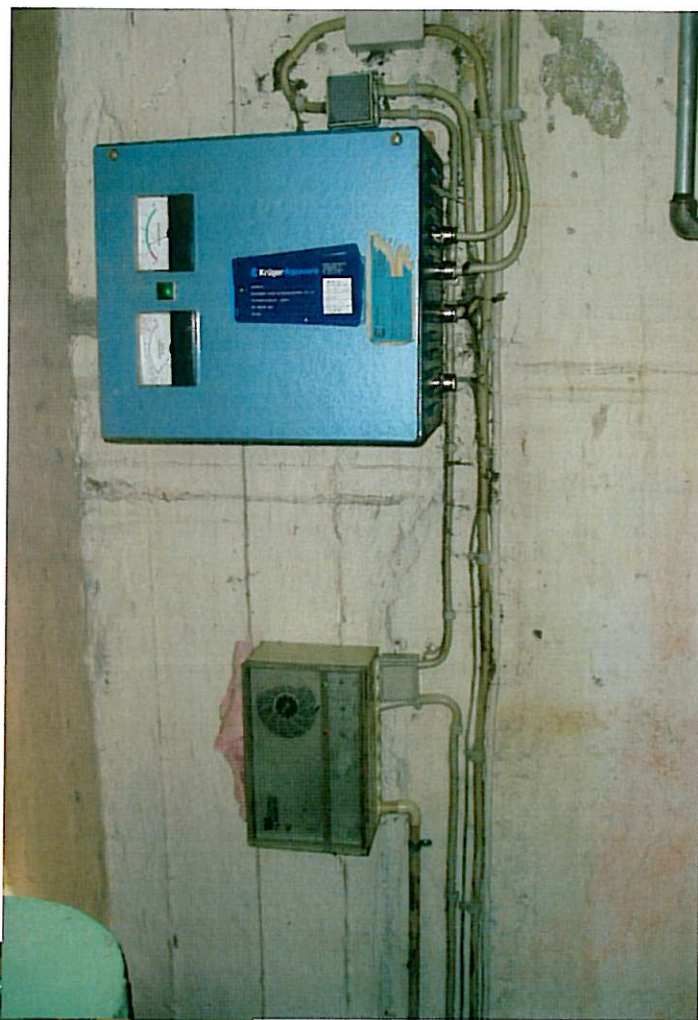
(53)1.01 Forsyningsanlæg
Varmerum i kelder
Varmvandsforsyning

Ud fra beholderens alder må forventes, at denne nærmer sig udstået levetid og ved udskiftning bør overvejes gennemstrømningsvandvarmer.

Til beholder og vandbehandlingsanlæg bør selvfølgelig afsættes beløb til service og funktionskontrol og af hensyn til den daglige forsyningsikkerhed bør temperaturer og pumper jævnligt kontrolleres.

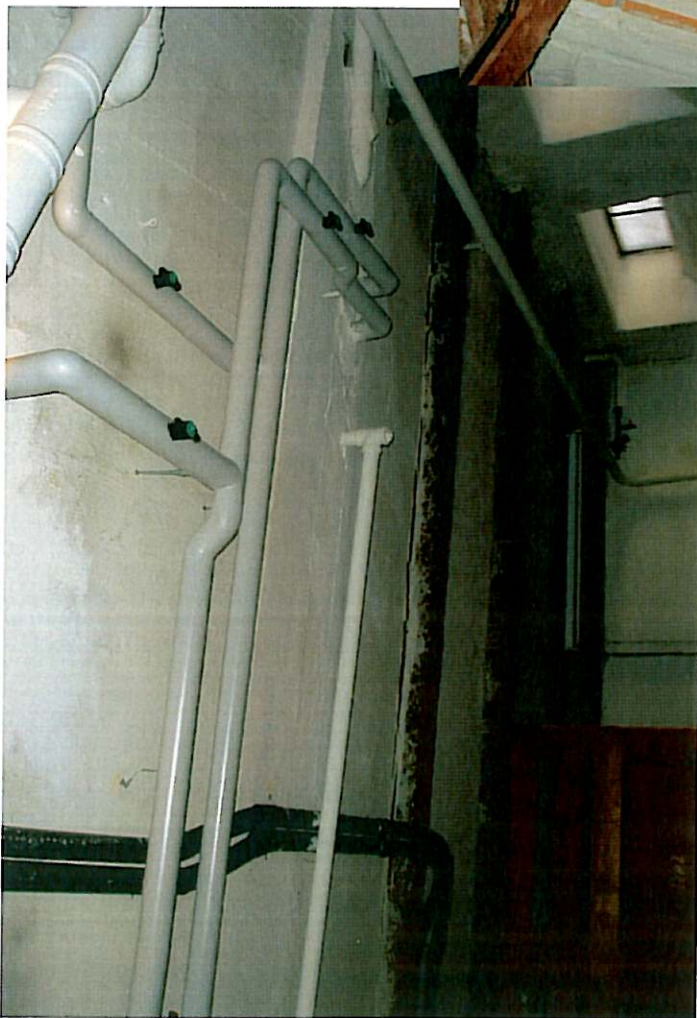
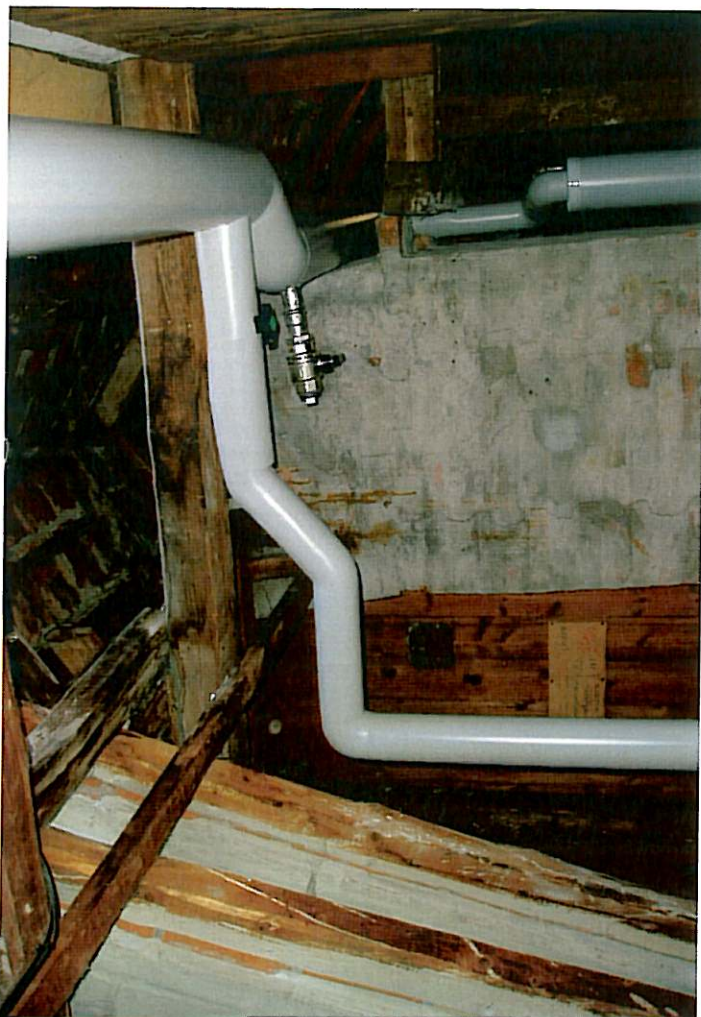
(53)2.01 Distributionsanlæg
I bygningen
Fremføring af koldt og varmt vand

Rørføringer er fornyet indenfor de seneste år og må forventes at være i god stand og isoleret efter gældende regler.

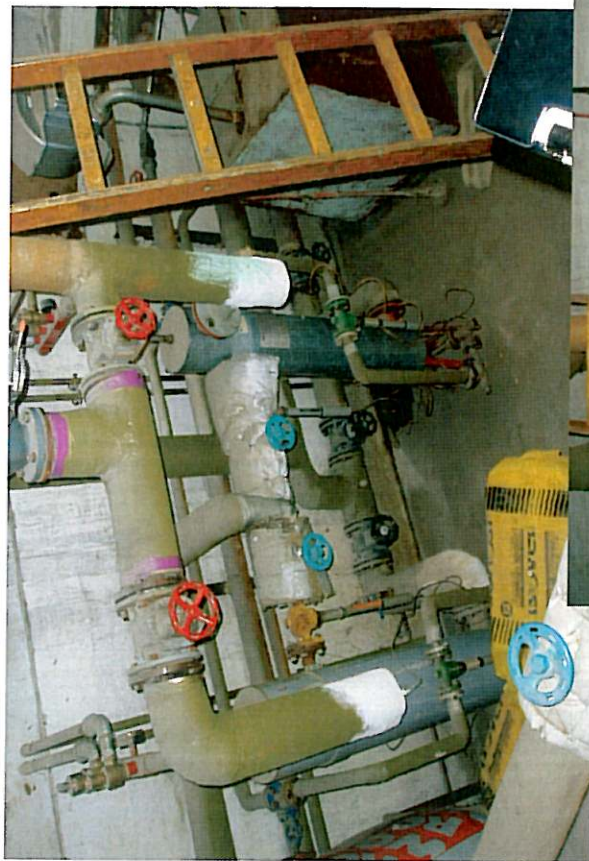
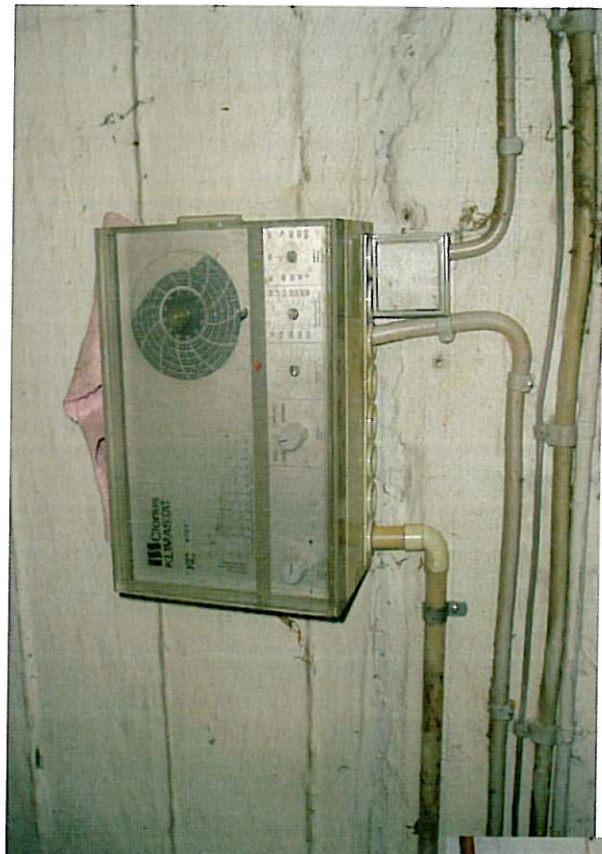
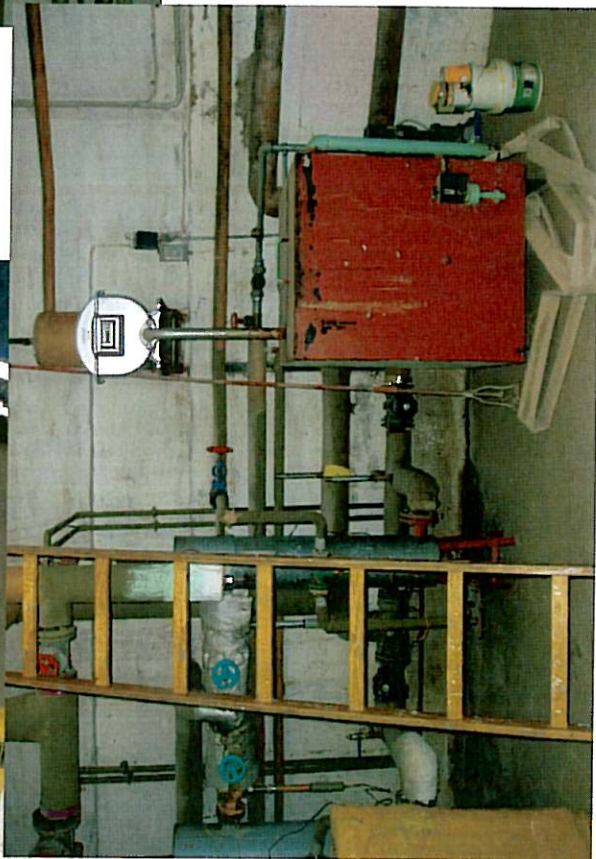
(56)1.01 Forsyningsanlæg
I varmerum i kelder
Forsyner radiatoranlæg og vandvarmer

Nuværende anlæg forekommer noget slidt og dårligt isoleret og derfor er en udskiftning af varmforsyningsanlægget berettiget, men som oplyst afventer man en konvertering fra damp til almindelig fjernvarme fra energiselskabets side.

Til vekslere og varmeautomatik bør selvfølgelig afsættes beløb til service og funktionskontrol og af hensyn til den daglige forsyningsikkerhed bør temperaturer, pumper og urstyring jævnligt kontrolleres.
