DRIFT OG VEDLIGEHOLDELSE

A/B Matosa

Statholdervej 13 - 17
Slotsfogedvej 5 - 7
Frimestervej 46
2400 København NV
03. Juni 2008

Ai · gruppen
arkitekter MAA & ingeniører FRI

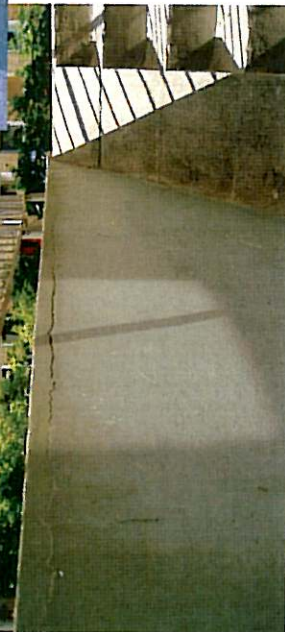
(24)1.01 Kældertrapper, udvendige
Til gårdsiden
Udvendig adgang til kælder

På ejendommen findes 2 udvendige kældertrapper til gårdsiden. Trapper og tilhørende vanger vurderes i rimelig stand. I vanger forekommer udfældninger og pudslagsskader og det vurderes, at en udbedring bør foretages indenfor 2 - 4 år.

Nr.	Bygningsdel	Aktivitet	2008	2009	2010	2011	2012	2013	2014	2015	2016	2017
(24)1.01	Kældertrapper, udvendige	Udbedring af betonskader og pudslagsskader samt fornyet overfladebehandling			60.000							
(24)2.01	Trapper, udvendige	Borthugning af klinker, vurdering og eventuel udbedring af betonskader samt fastmuring af nye klinker				75.000
